DELEGATION DE SERVICE PUBLIC MARINA BAIE DES ANGES

ETAT DES LIEUX SUBAQUATIQUE TRAVAUX SUR PLAN D'EAU

Etat des lieux subaquatique

Diagnostic visuel de la digue et de la contre-digue du port de Marina Baie des Anges

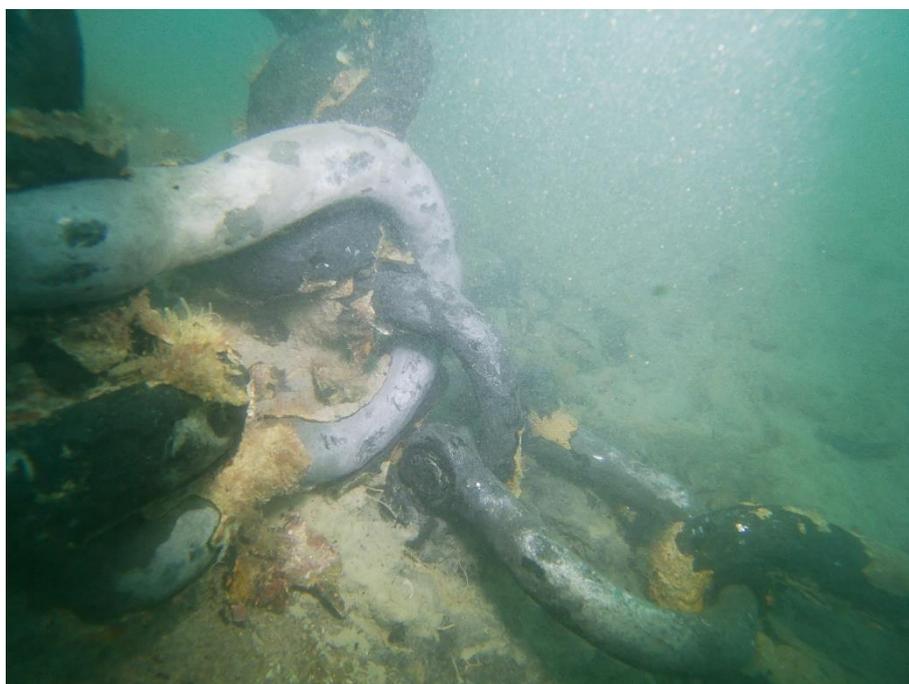
- 11 corps morts 2.5 T 1300 x 1300 x 600 en bon état, chaîne mère également
- 2 organeaux + manilles à changer (CM n°9 et 10)
- 2 manilles et 3 systèmes d'amarrage en état d'usure avancé.

Figure 1 : organeau sur corps mort, panne 2 ext.

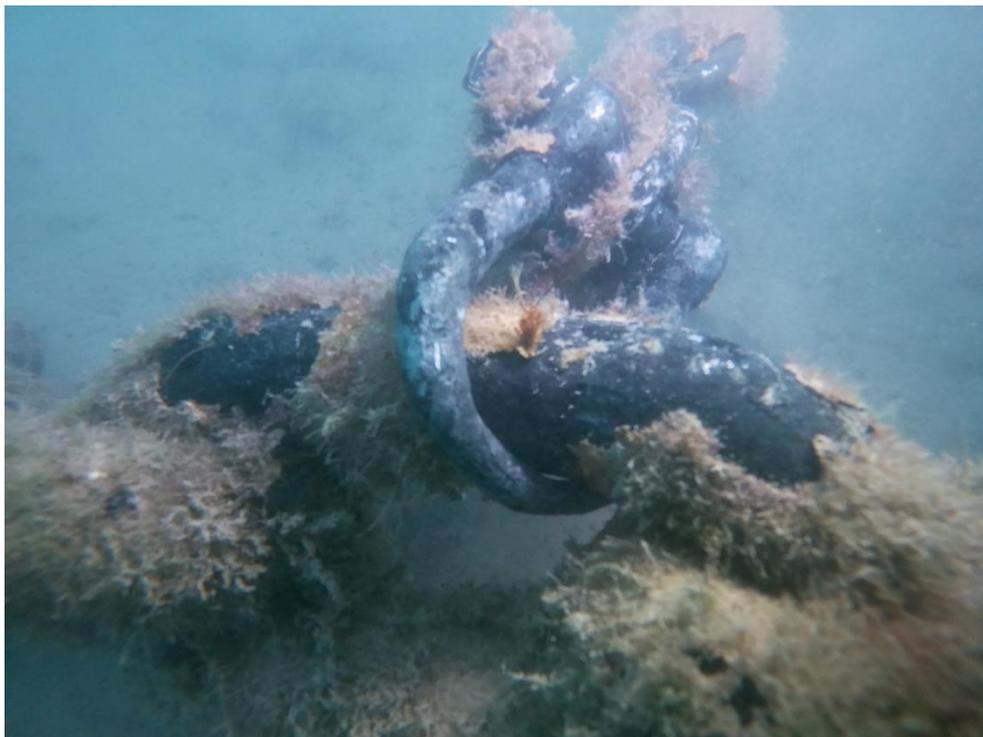
Usure **extrême** de l'ensemble des systèmes d'amarrage (23 unités), risque de rupture imminente (voir photographie témoin ci-dessous).

Figure 2 : manille de fond, panne 3 int.

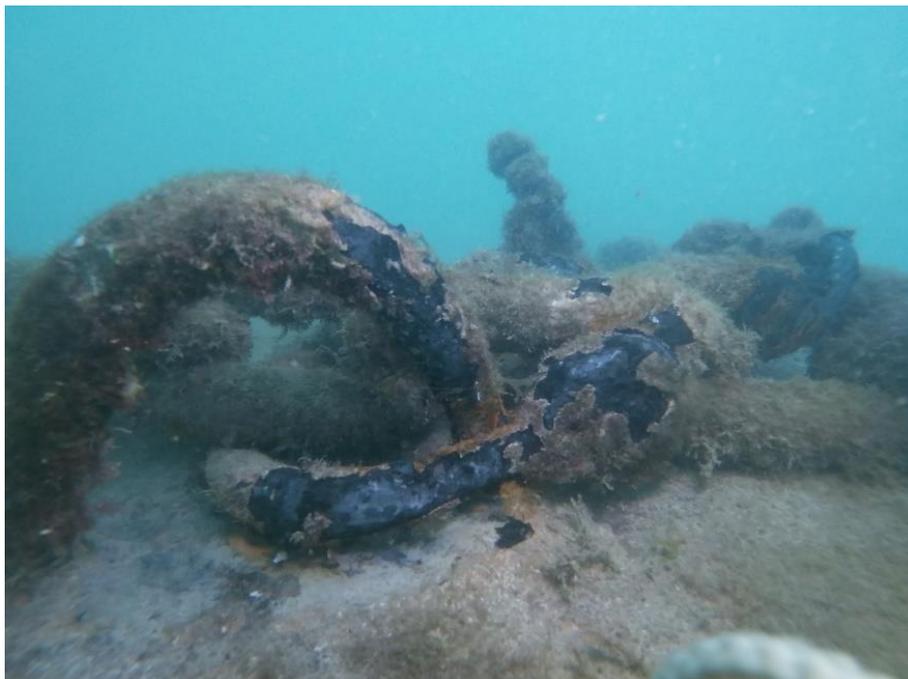
- 11 corps morts en bon état, chaîne mère en bon état.
- 2 organeaux + manilles à changer (CM n° 5 et 6), 2 manilles seules (CM n°2 et 4).
- 1 système d'amarrage à changer.

Figure 3 : organeau sur corps mort, panne 4 ext.

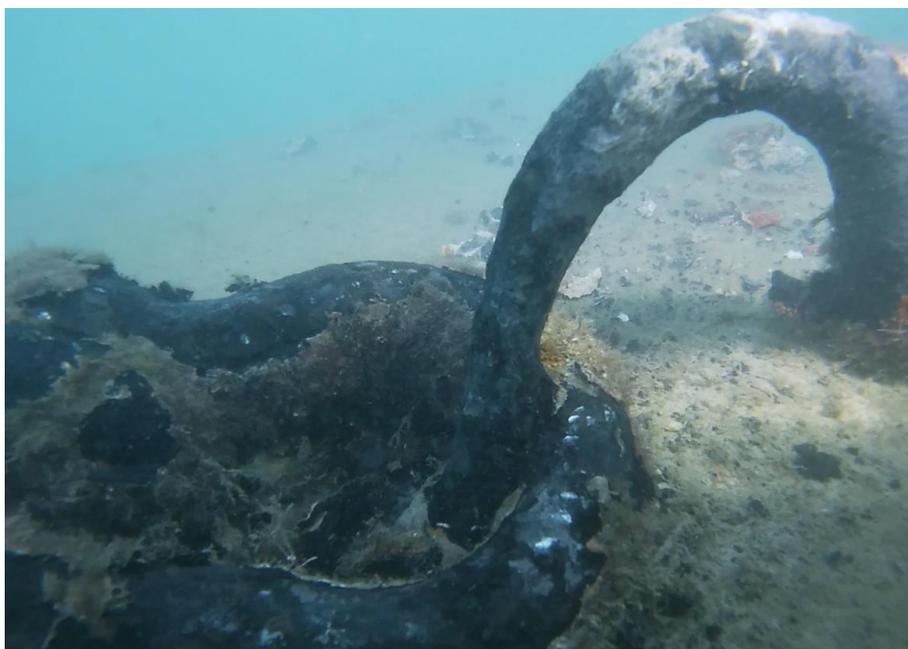
- 12 corps morts, dont 7 relevés à la section suivante.
- Chaîne mère en bon état.
- 4 organeaux + manilles à changer sur corps morts.

Figure 4 : organeau sur corps mort, panne 4 int.

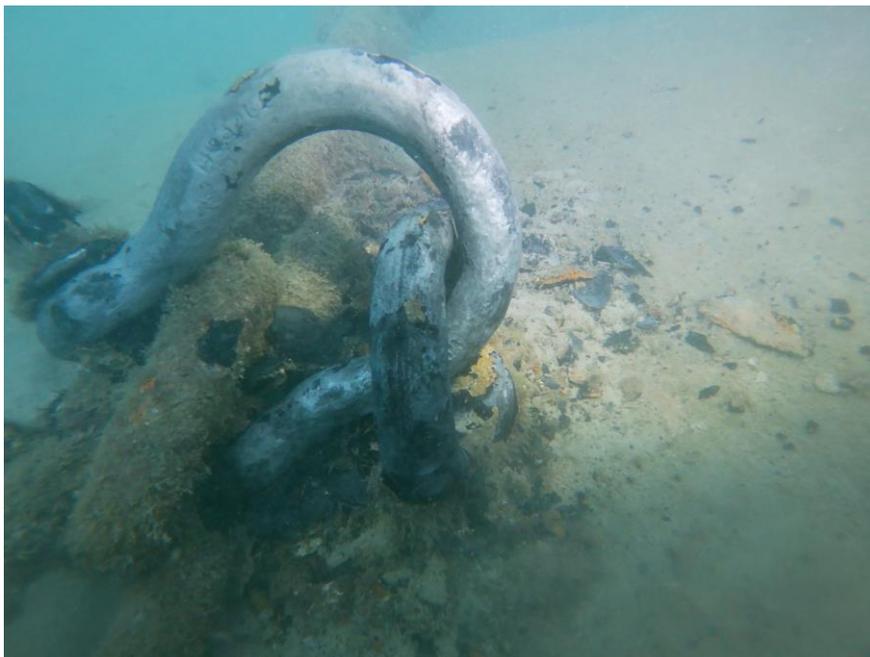
- 7 corps morts en bon état, organeau de quai à changer.
- Chaîne mère en bon état.
- Amarres en bon état.

Figure 5 : Organeau sur corps mort - quai ouest

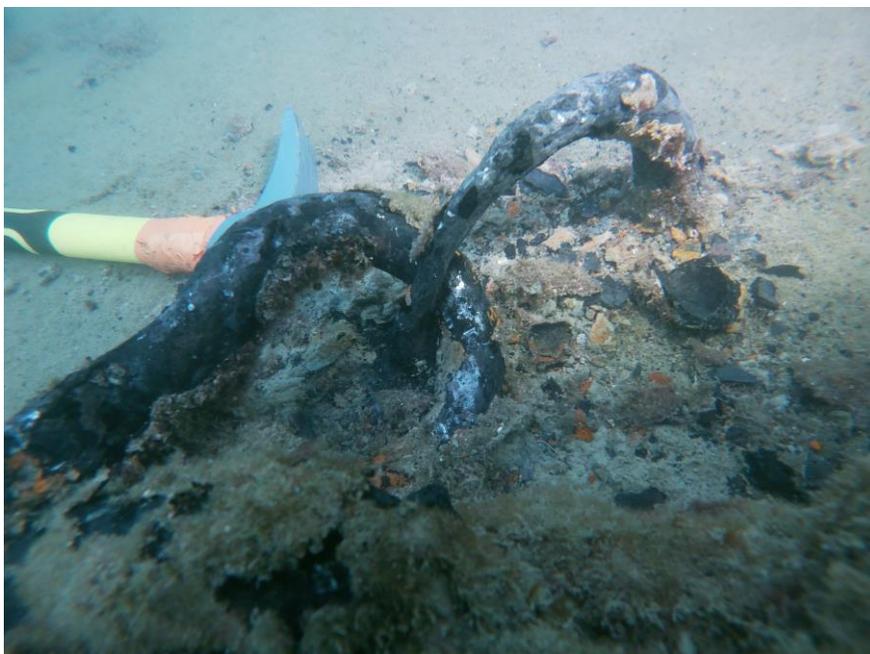
- 4 corps morts en bon état (1 pour 2 emplacements). Manqueraient 2 CM (242 > 245)
- 3 organeaux + manilles à changer sur les CM n°15, 16 et 17 ; 1 manille seule sur le n°14
- Chaîne mère en bon état.

Figure 6 : organeau sur corps mort - quai d'honneur 1

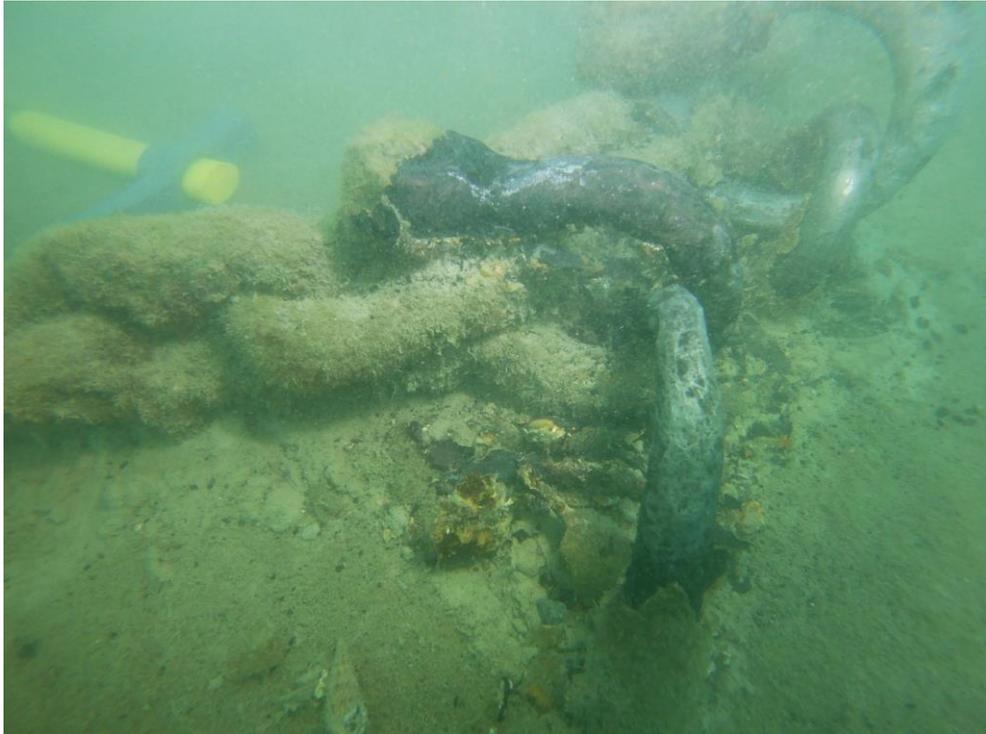
Figure 7 : quai d'honneur 2

- 5 corps morts en bon état, manille à changer sur le n°14 et organeau + manille à remplacer sur le corps mort n°13.
- Chaîne mère en bon état.
- Amarrages en bon état, sauf poste 259 à remplacer.

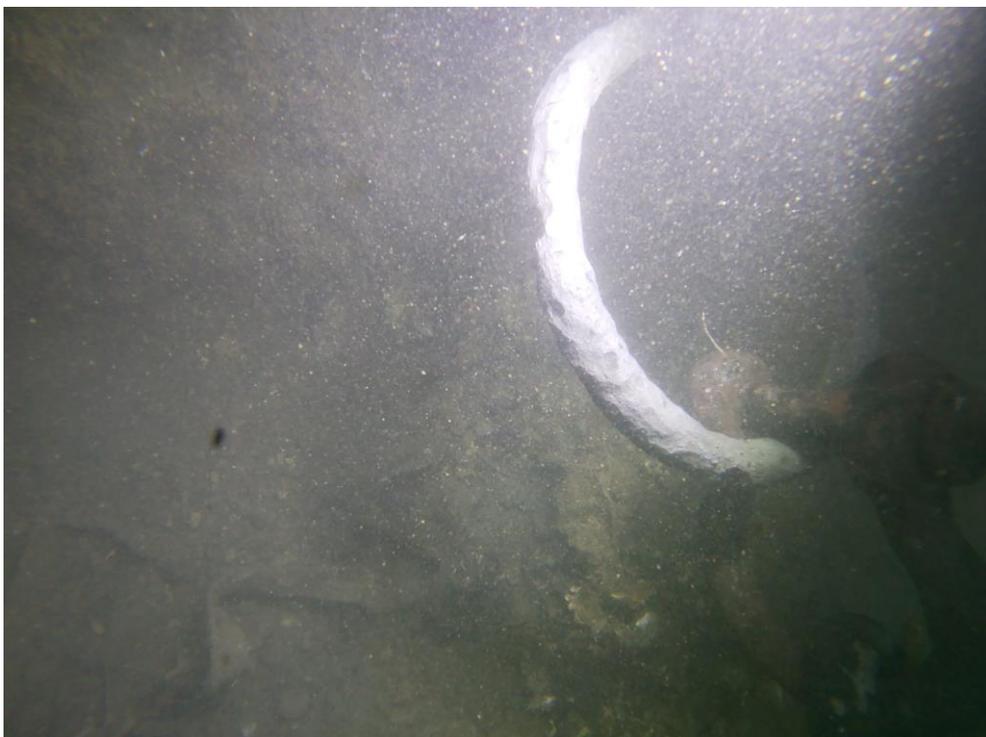
- 9 corps morts en bon état, 1 manille de chaîne mère à remplacer sur le corps mort n°3 et masterlink à remplacer.
- Chaîne mère en bon état.
- Amarrages en bon état.

Figure 8 : masterlink à remplacer

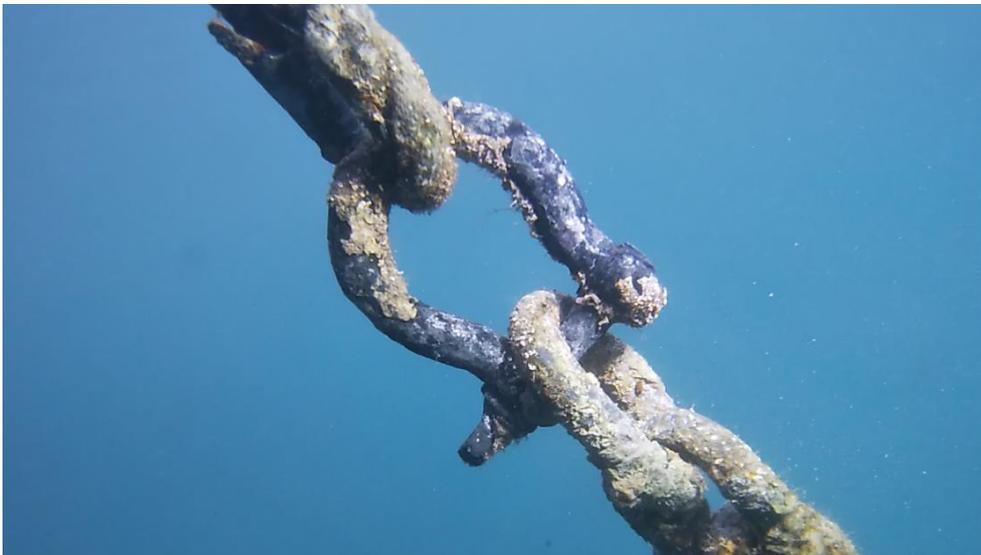
24 manilles et 2 chaînes filles à remplacer

Figure 9 : manille sur cosse, panne 5 int.

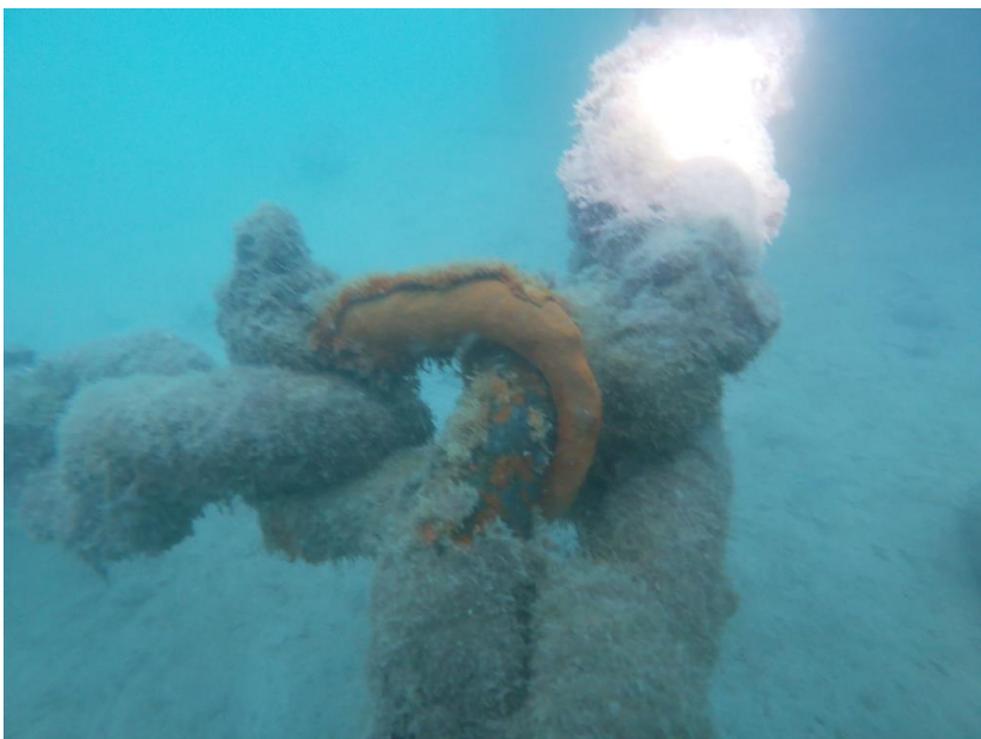
Figure 10 : manille sur chaîne mère, panne 5 int.

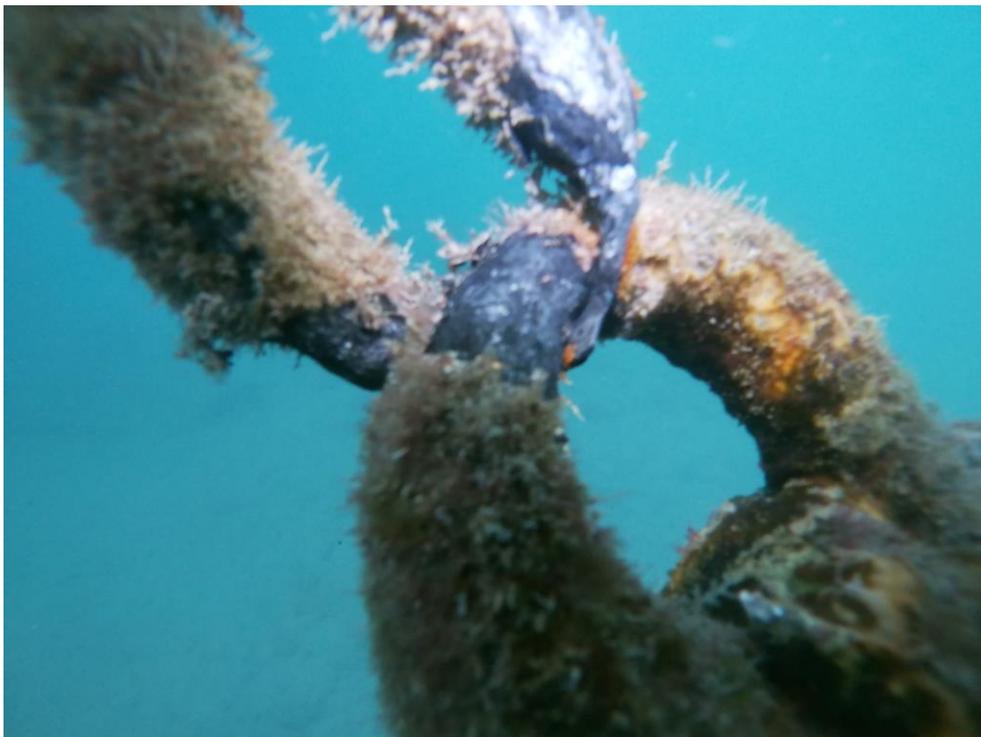
Usure **extrême** de l'ensemble des systèmes d'amarrage (28 unités), risque de rupture imminente (voir photographie témoin ci-dessous).

Figure 11 : manille sur chaîne mère, ponton 5 ext.

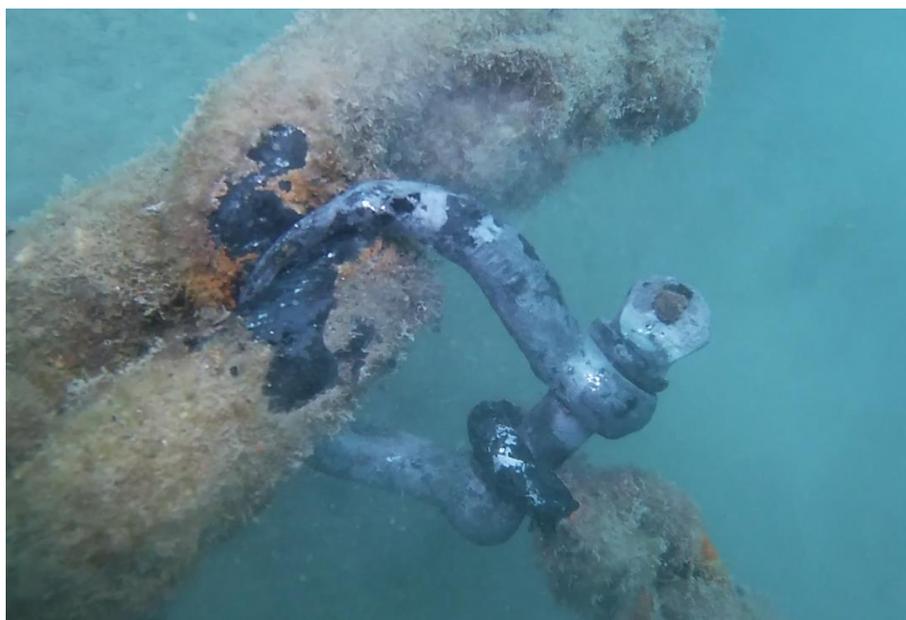
- Corps morts et chaîne mère : voir panne 5 extérieur.
- Organeau de quai à remplacer.
- 21 manilles de fond et 2 systèmes complets à changer.

Figure 12 : manille de fond, panne 6 int.

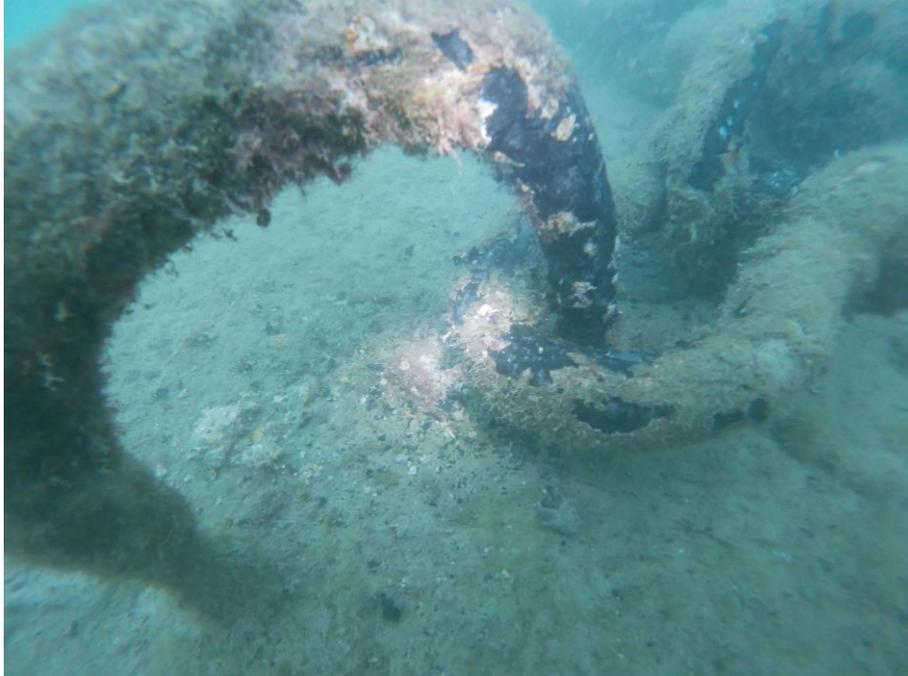
- 5 corps morts en bon état et 2 ancres à vis (en lieu et place de 2 corps morts)
- Chaîne mère en bon état.
- Organeaux et manilles à changer sur 3 corps morts.

Figure 13 : organeau sur corps mort, panne 6 ext.

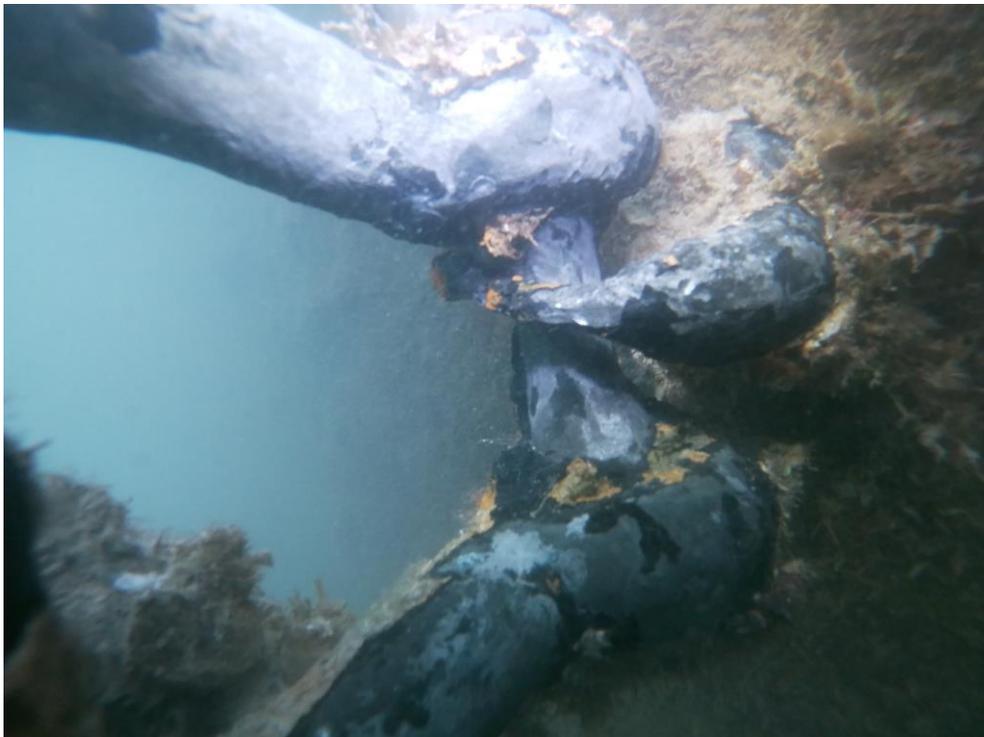
Figure 14 : organeau de quai, panne 6 ext.

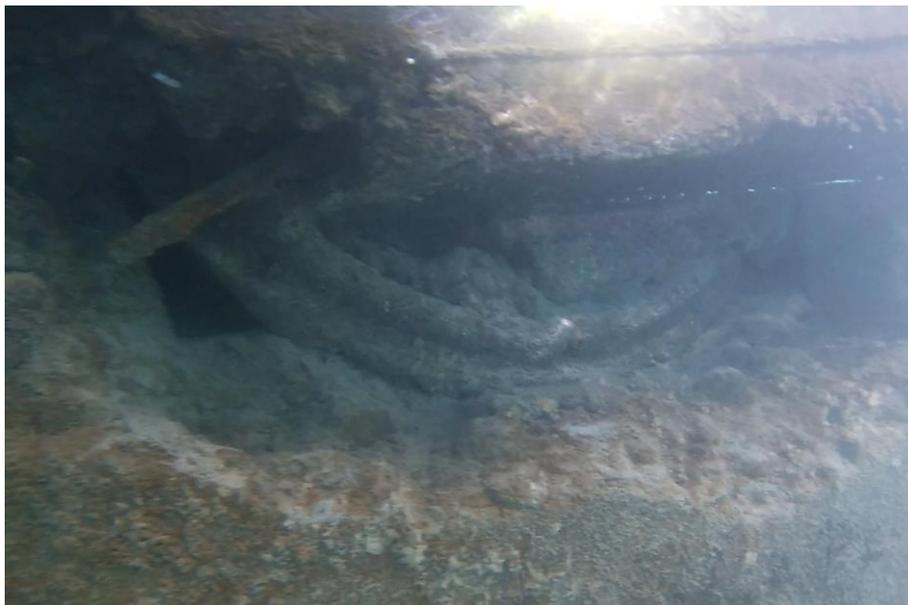
Un désordre significatif a néanmoins été localisé à l'enracinement de la panne 4, où la poutre de couronnement s'est dégradée sur une longueur de 2 mètres environ, laissant les câbles électriques à jour et immergés.

Figure 15 : dégradation de la paroi du quai - panne 4

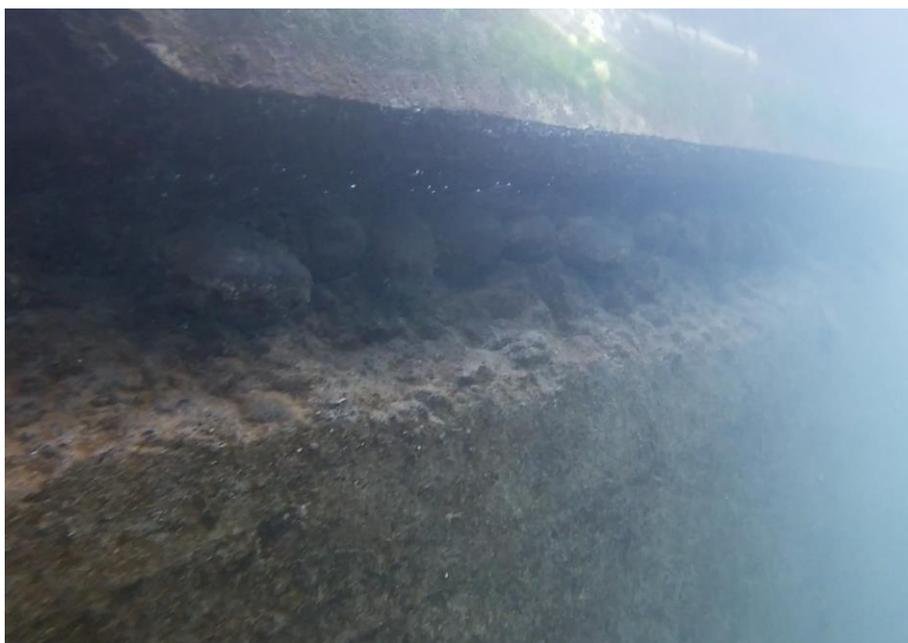
L'érosion de la poutre se poursuit sur une longueur de 4 mètres environ, et montre quelques signes de réparation sommaire (recharge au ciment prompt probablement)

Figure 16 : interface poutre / bloc de quai à proximité de la panne 4

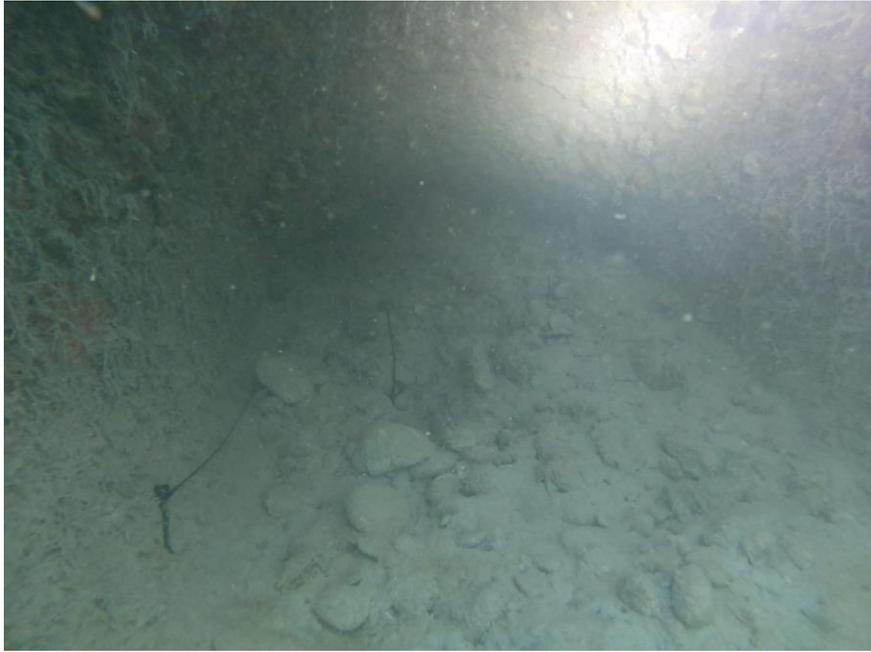
Figure 17 - EP1, panne 0 ext.

Emissaire Ø800, complètement obturé à 1.5 m environ de sa sortie. N'apparaît pas sur le plan topographique.

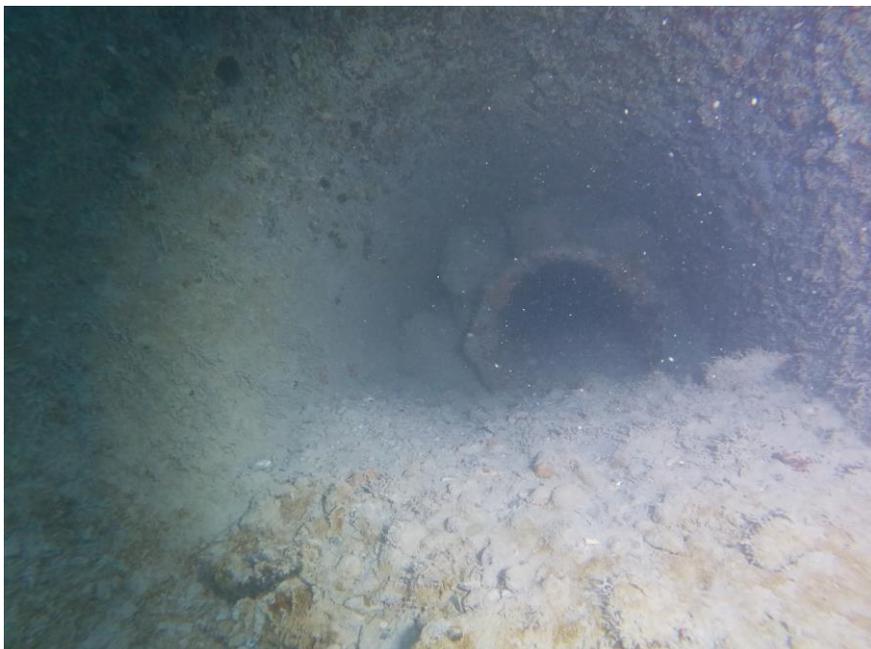
EP2 - entre pannes 0 et 1

Emissaire rempli à 15%, et enchâssant une conduite en acier plus petite (Ø400).

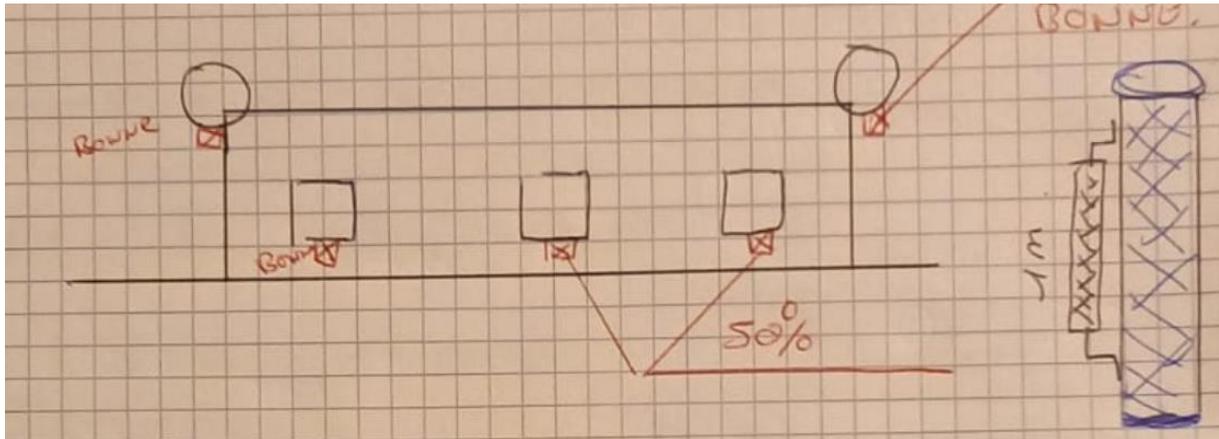
Deux ducs d'albe et 3 pieux de support, tous équipés d'une protection cathodique. Deux d'entre elles présentent une usure à 50%, les 3 autres sont en bon état.

Figure 18 : repérage des protections cathodiques, quai d'accueil du môle

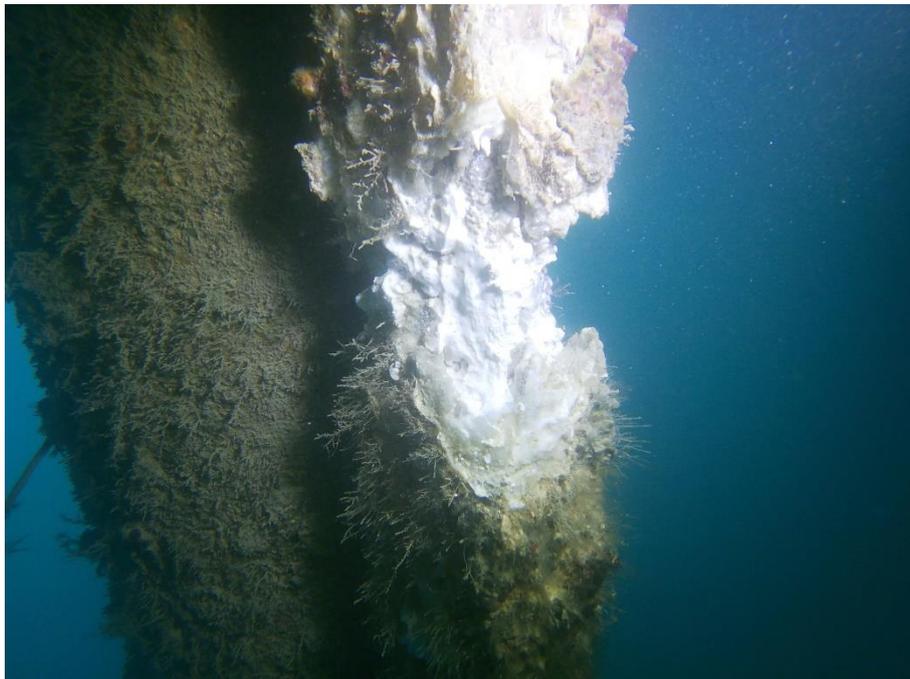
Figure 19 : anode sur duc d'Albe sud

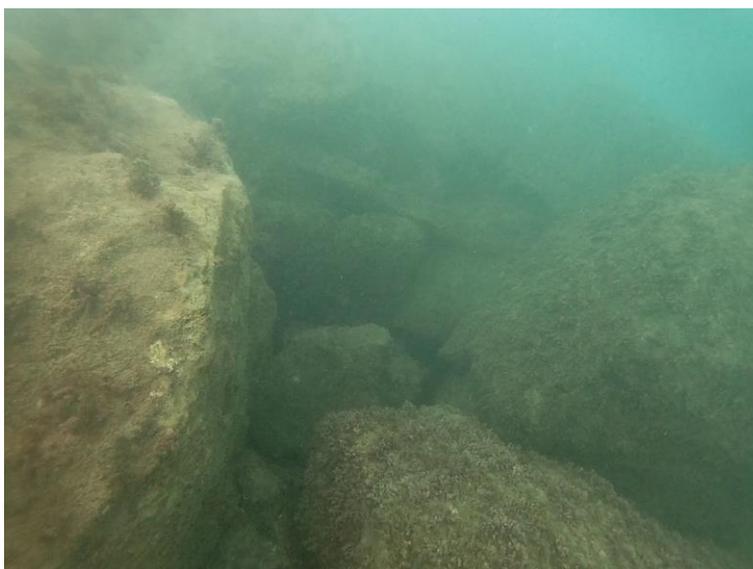
De nombreux trous sont observés dans la carapace. Les blocs qui occupaient l'espace se retrouvent en pied de l'ouvrage, reposant sur les pontons béton, et dans certains cas laissent la sous-couche exposée.

Figure 21 : trou dans la carapace avec aération de la sous-couche

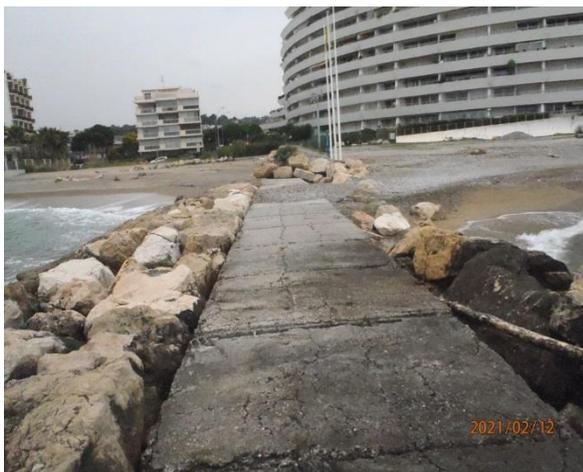
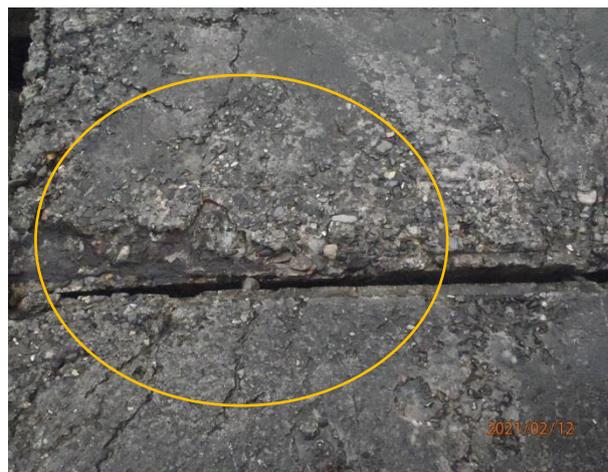
A l'enracinement de la contre digue, nous constatons l'existence de cadre béton en très mauvais état, comportant de nombreuses fissures et où l'on voit les aciers de structure complètement érodés. Nous constatons un manque flagrant d'entretien. Cet ouvrage pluvial se jette au premier tiers de la digue côté large cet ouvrage est protégé de de chaque côté par des d'enrochements de type calcaire.de 1t/2t.

Nous conseillons vivement le MO de prévoir un entretien urgent de la structure, voire même son remplacement.

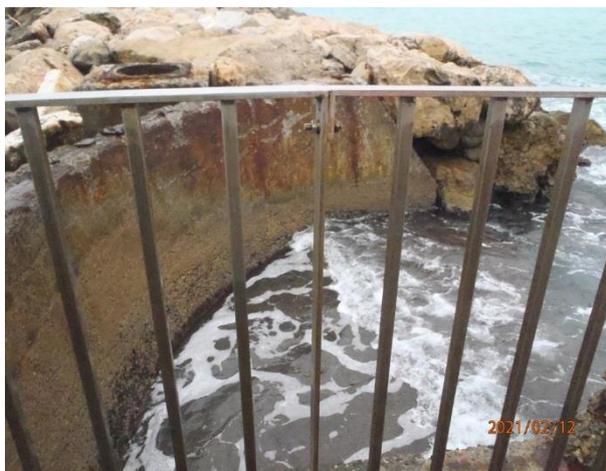
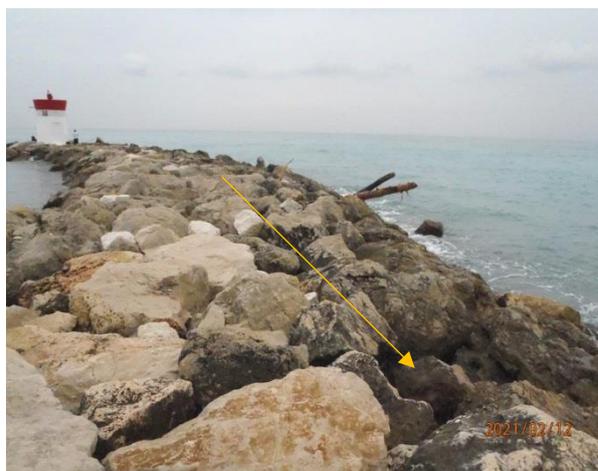
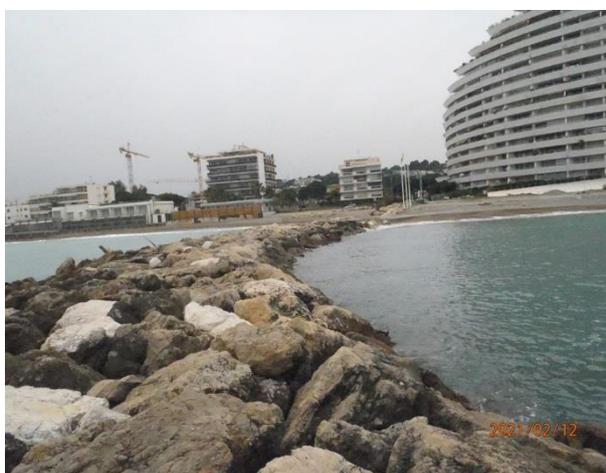
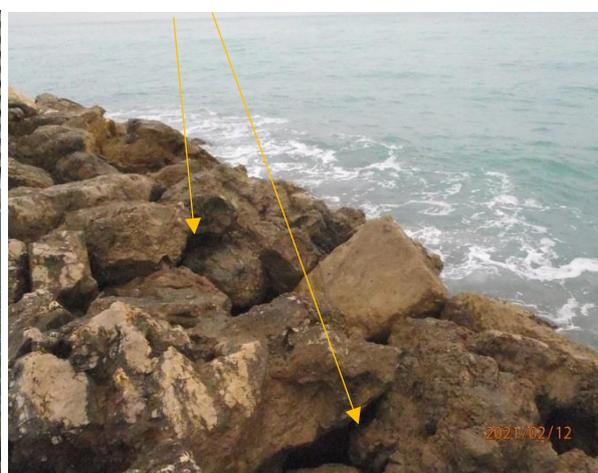
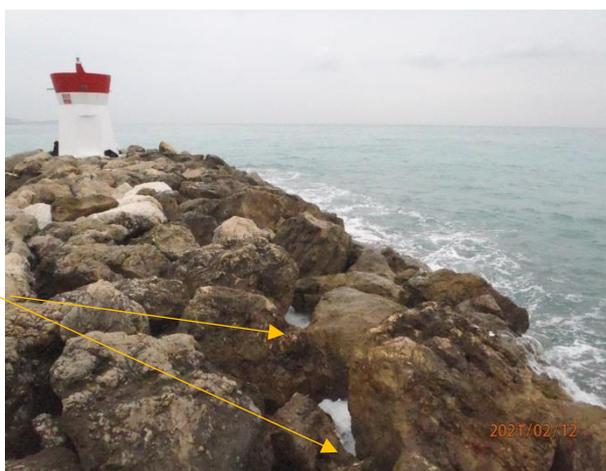
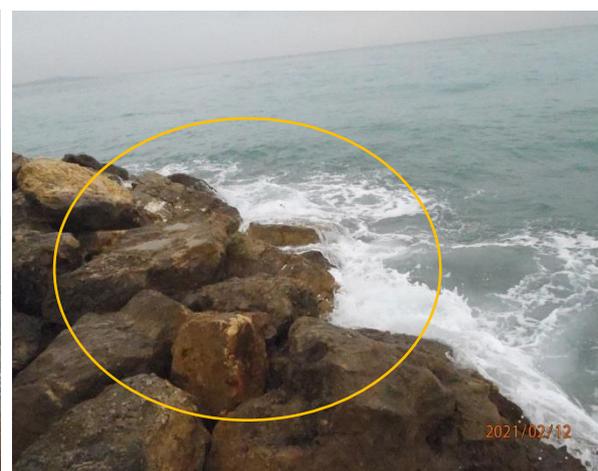
Nous constatons une digue constituée d'enrochements de type calcaire de 1t/4t côté extérieur avec un talus de l'ordre de 3/2 et d'une longueur de ± 120 m à la côte de ± 1.60 Ngf. Il n'est pas constaté de glissement et ou de crevasse, seuls quelques petits enrochements ont été poussés par les vagues l'ouvrage en lui-même s'est un peu affaissé par la perte de fine du corps de digue. Nous constatons un musoir désorganisé le talus n'est plus marqué une partie de la berme est affaissée faisant apparaître un genre de talus qui n'est plus marqué comme il devrait l'être. **Nous conseillons vivement le MO de prévoir un entretien dans les trois à cinq ans à venir.**

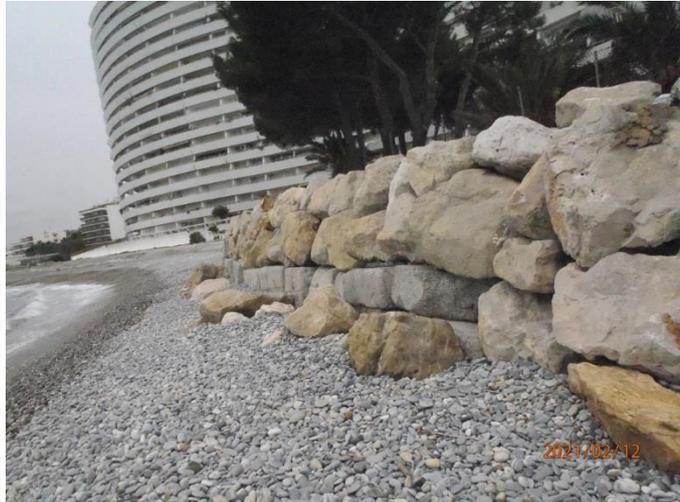
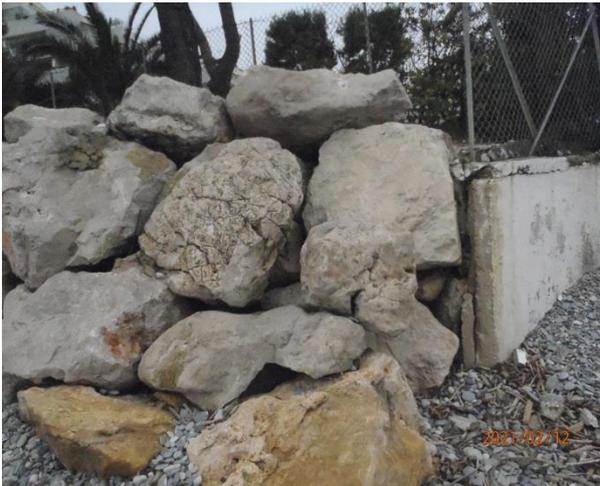
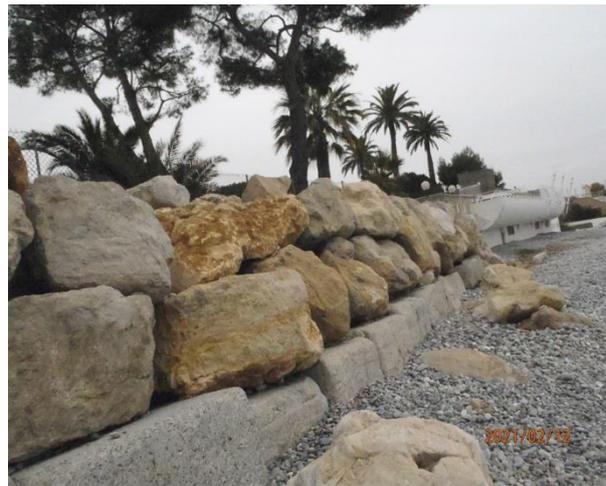
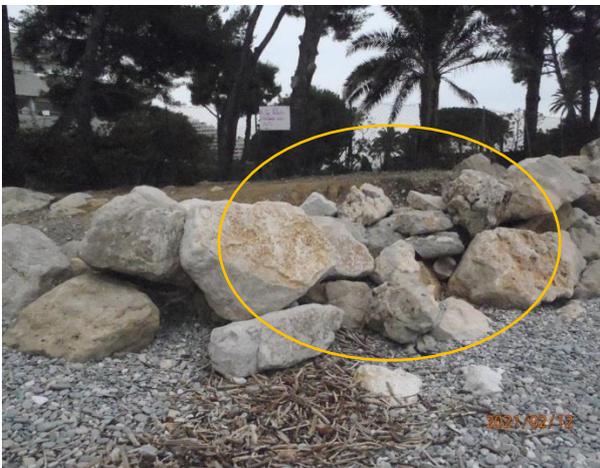
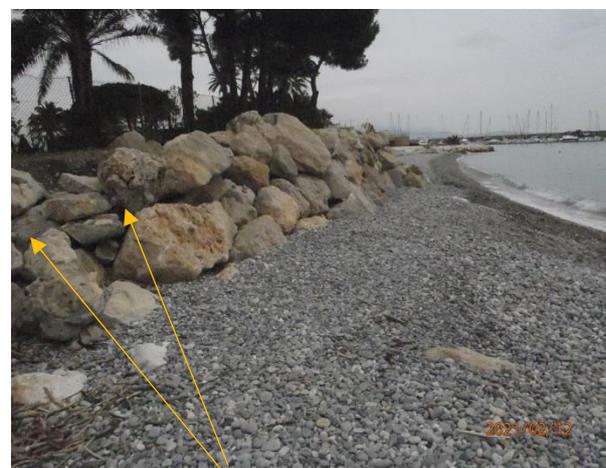
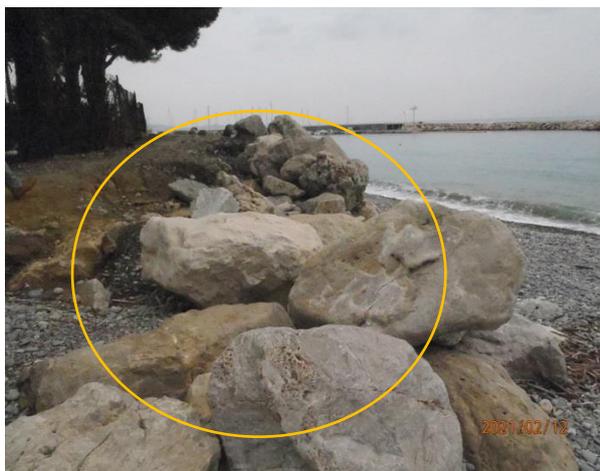
Nous constatons un ouvrage vertical de protection de la piscine constituée d'énrochements de type calcaire de 1t/3t se trouvant à l'arrière de la plage avec un talus de l'ordre $\frac{1}{2}$ et d'une longueur de ± 45 ml à la côte de ± 3.00 NGF, cet ouvrage de protection est confectionné à sa base de blocs béton rectangulaires surmonté d'énrochements calcaires de 1 à 3 Tonnes, quelques énrochements sont positionnés en pied de l'ouvrage à moitié ensevelis par les galets

Nous constatons côté OUEST une désorganisation du talus sur environ 8 ml, quelques énrochements sont en équilibre instable, il existe un risque potentiel d'accident en période estivale

Nous conseillons vivement le MO de prévoir une réparation urgente de la zone

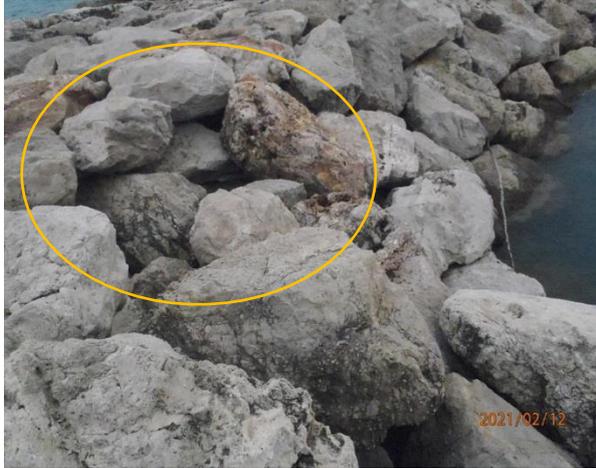
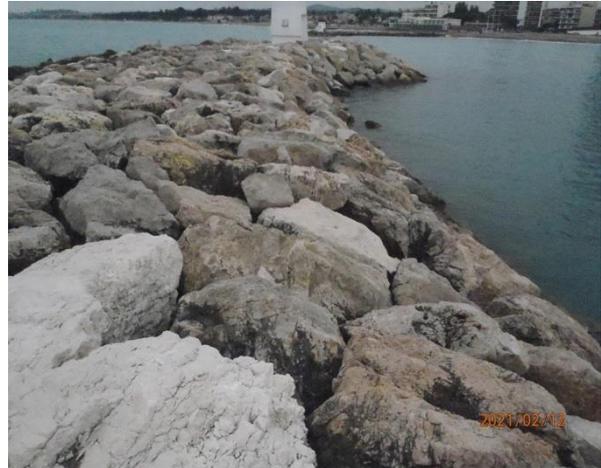
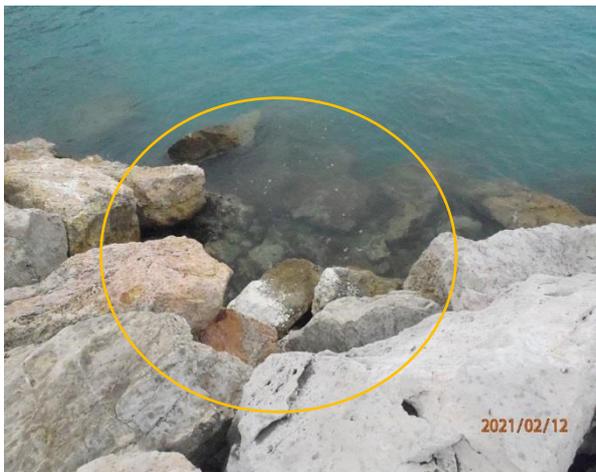
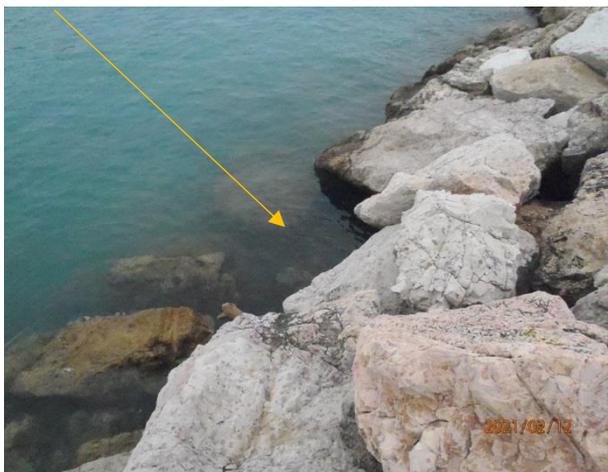
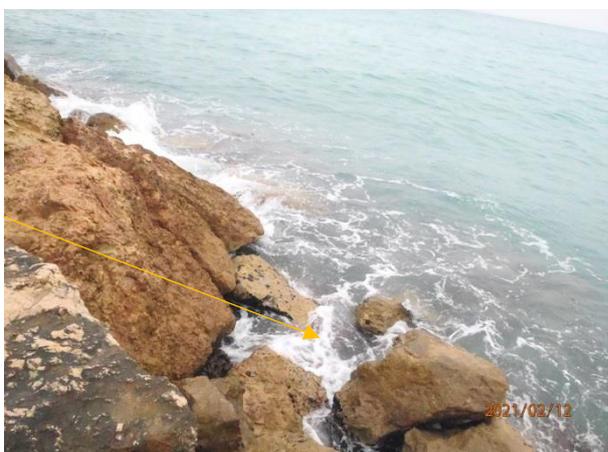
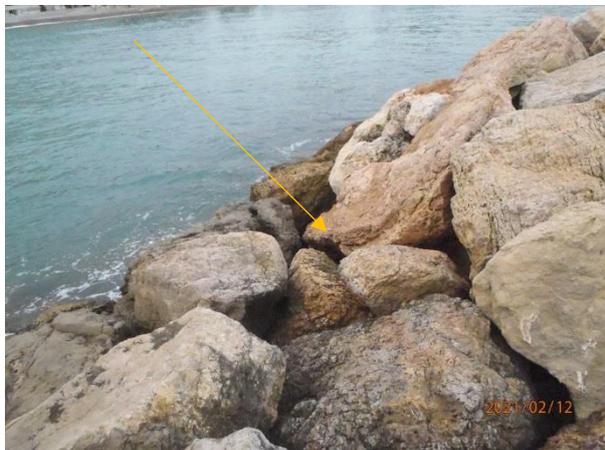
Nous constatons une digue constituée d'encrochements de type calcaire, de 1t/4t, côté intérieur avec un talus de l'ordre de 4/3 et d'une longueur de ± 120 ml à la cote de ± 2.60 NGF. Il n'est pas constaté de glissement et ou de crevasse, seules quelques petits encrochements ont été poussés par les vagues sur environ 5 ml, il n'y a pas de glissement du talus constaté à cet endroit l'ouvrage en lui-même s'est un peu affaissé par la perte de fine du corps de digue. Nous constatons un musoir désorganisé le talus n'est plus marqué une partie de la berme est affaissée faisant apparaître un genre de talus qui n'est plus marqué comme il devrait l'être. **Nous conseillons vivement le MO de prévoir un entretien dans les trois à cinq ans à venir.**

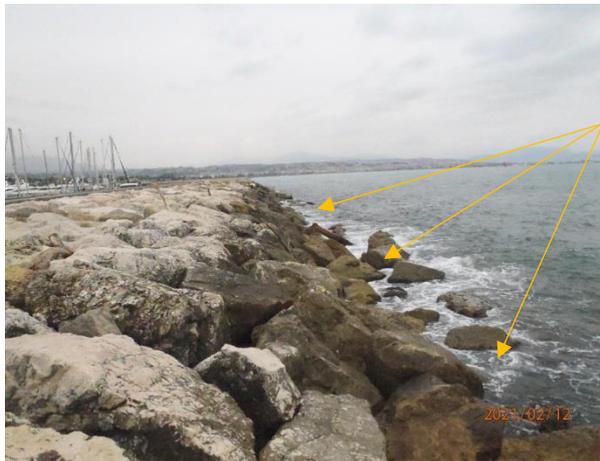
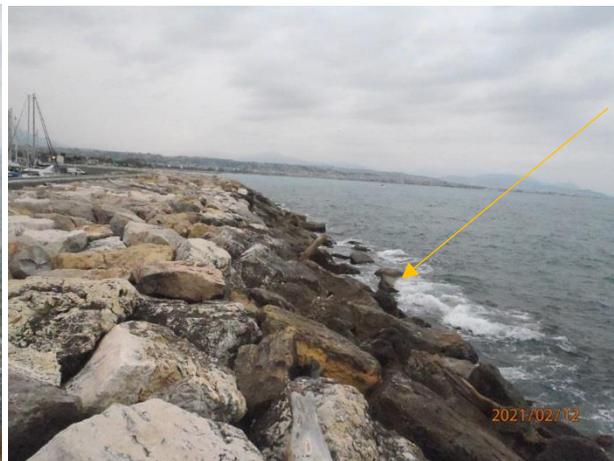
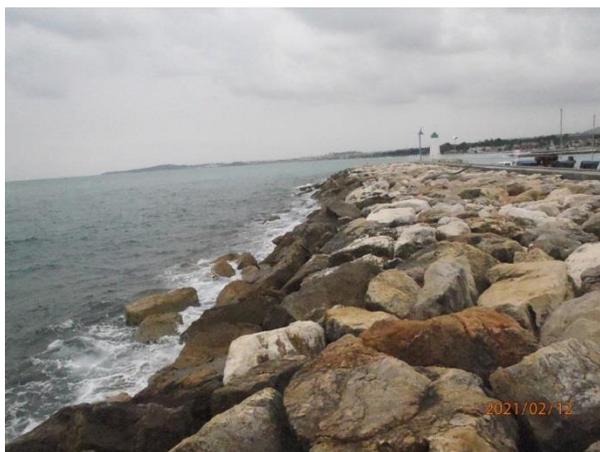
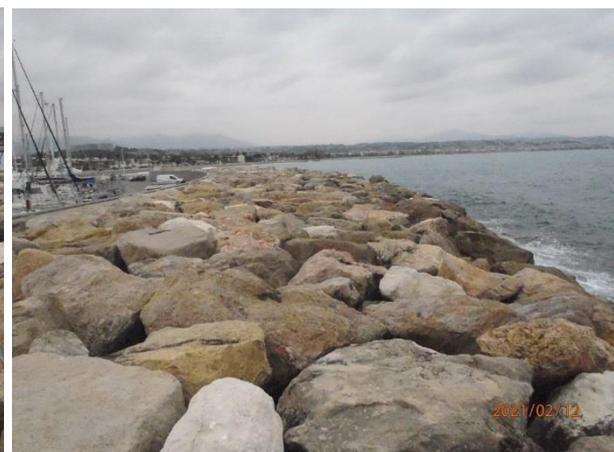
Nous constatons une digue constituée d'enrochements de type calcaire de 3t/6t avec un talus de l'ordre de 2/1 et d'une longueur de ± 280 ml à la côte de ± 2.60 NGF en crête de talus et une arase de berme contre le mur béton à ± 3.60 NGF. Il n'est pas constaté de glissement et ou de crevasse, il n'y a pas de glissement du talus constaté, l'ouvrage en lui-même s'est un peu affaissé par la perte de fine du corps de digue. Nous constatons un talus désorganisé avec des enrochements ayant peu d'effet de mosaïque entre eux, nous constatons également en sortie d'eau des enrochements faisant office de banquettes stabilisant l'assise du talus émergé

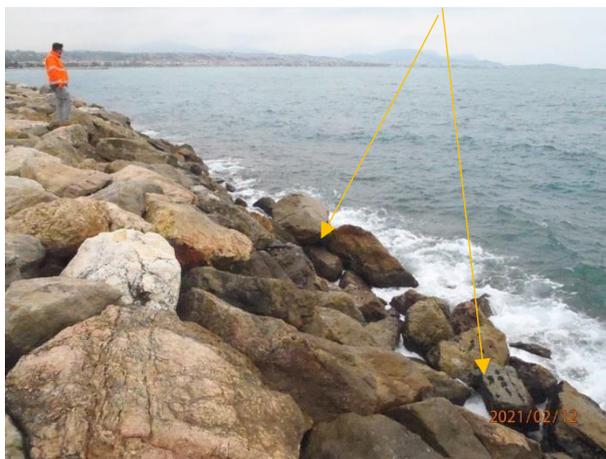
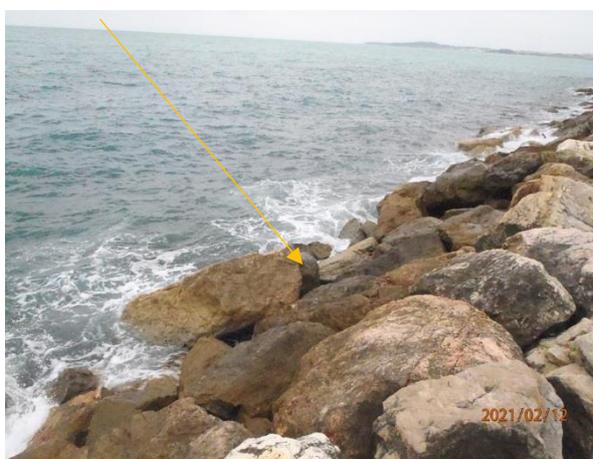
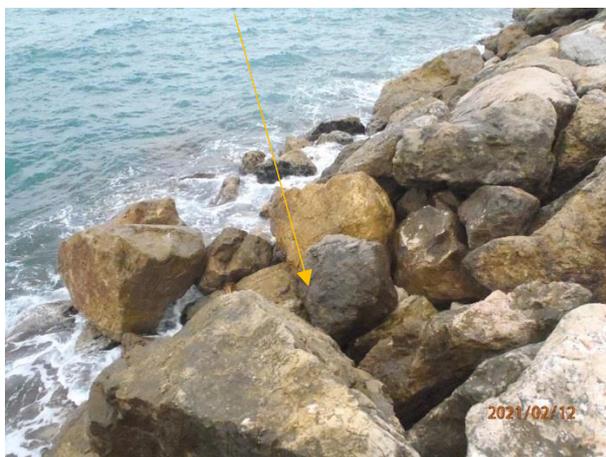
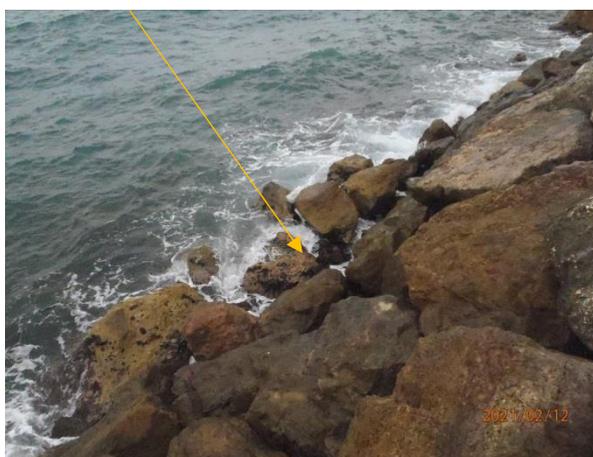
Nous constatons au niveau des postes P26/P27 un changement de géométrie de la carapace qui correspond au dernier rechargement réalisé dans les années 1990 (voir rapport ACCOAST) La digue est constituée d'enrochements de type calcaire de 3t/6t avec un talus de l'ordre de 3/2 et d'une à la côte de ± 3.50 NGF en crête de talus et une arase de berme contre le mur béton à ± 3.60 NGF, il est constaté une zone désorganisée au niveau de la place D23 sur environ 30 ml, nous constatons un talus désorganisé avec des enrochements en équilibre instables et demandant à évoluer défavorablement sous l'effet des vagues répétées,

Nous conseillons vivement le MO de prévoir un entretien dans les trois ans à venir
