DELEGATION DE SERVICE PUBLIC MARINA BAIE DES ANGES

ETAT DES LIEUX SUBAQUATIQUE TRAVAUX SUR PLAN D'EAU

Etat des lieux subaquatique

Diagnostic visuel de la digue et de la contre-digue du port de Marina Baie des Anges

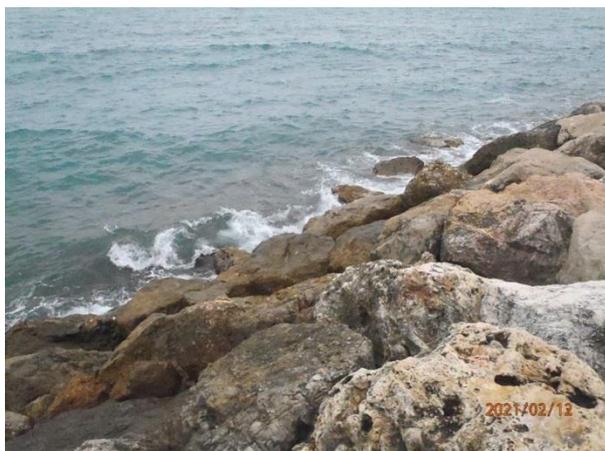
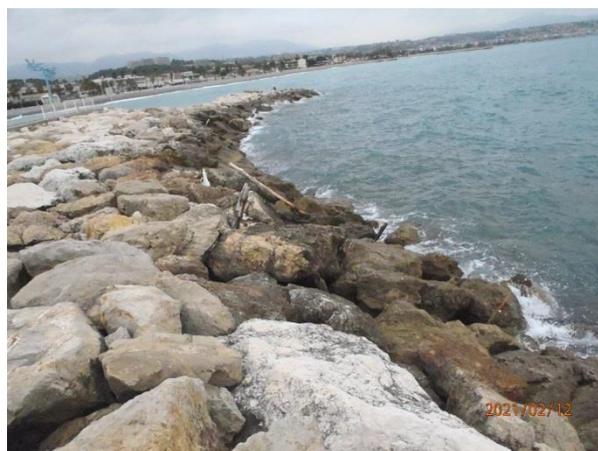
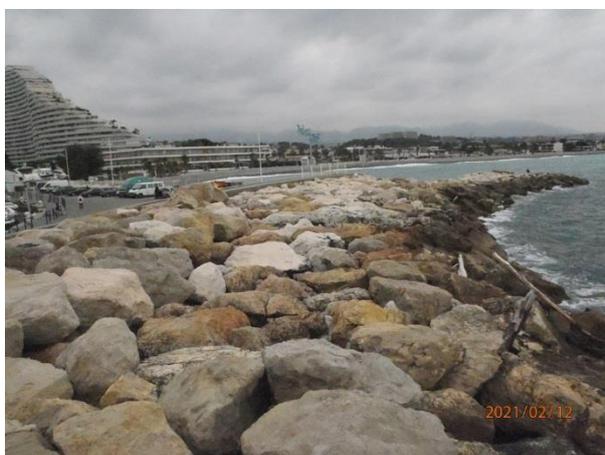
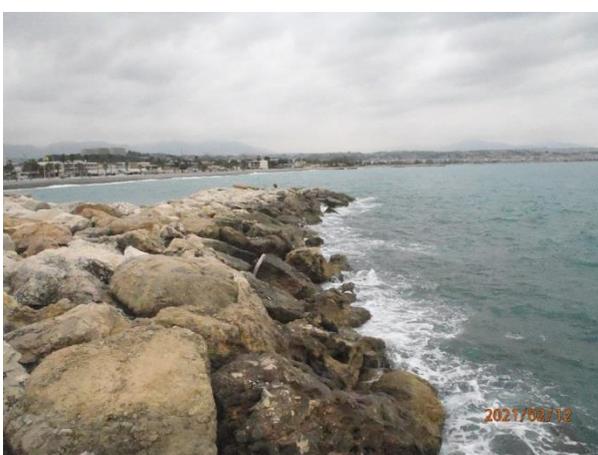
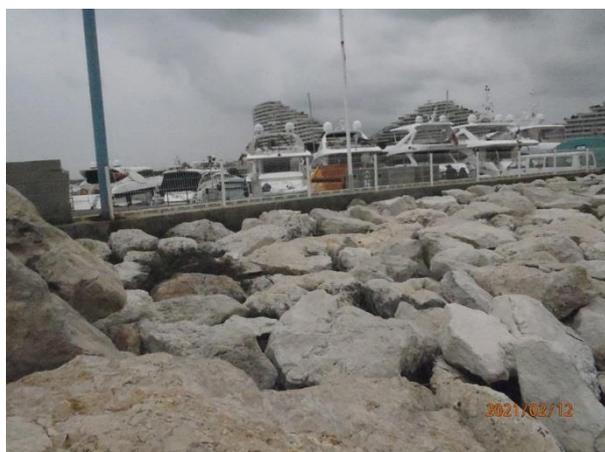
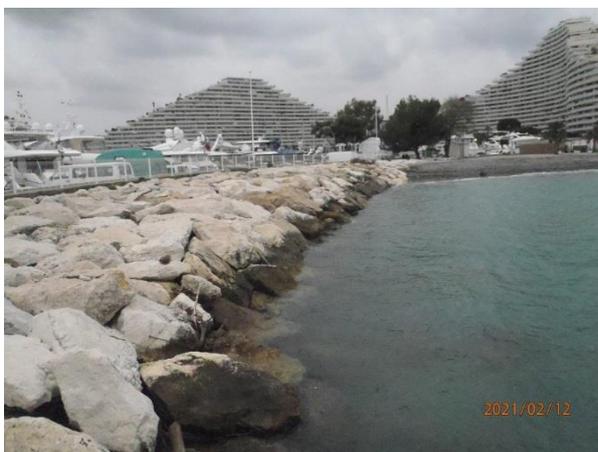
Nous constatons une carapace qui est constituée d'enrochements de type calcaire de 2t/6t. Avec un talus de l'ordre de 3/2 de bonne homogénéité générale et n'amenant pas de désordres particuliers,
