Suivi environnemental de digue – Port de Marina Baie des Anges

N°240069

Février 2024 – V0

TITRE	Suivi environnemental de digue – Port de Marina Baie des Anges Février 2024
NOMBRE DE PAGES TOTAL	4
NOMBRE D'ANNEXES	0

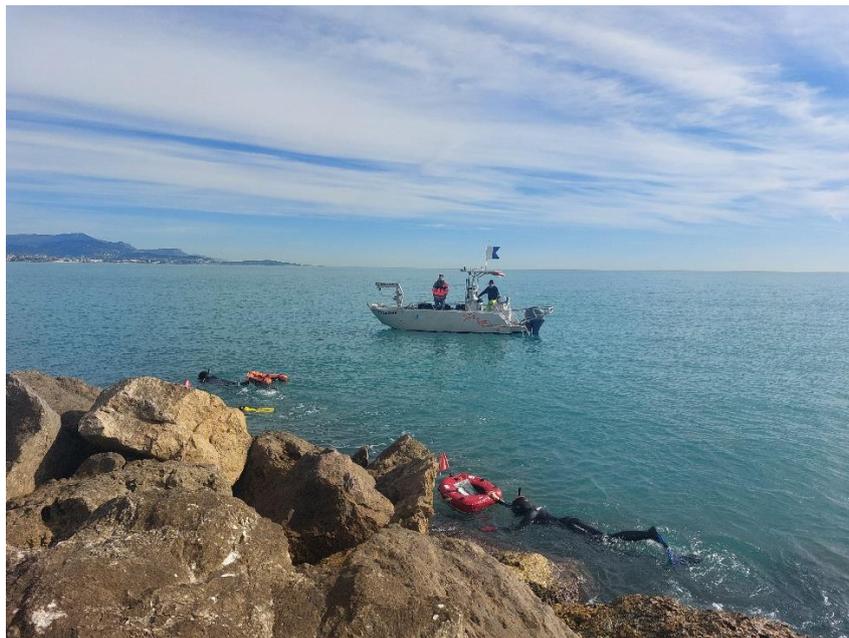
Les plongeurs en palmes, masque, tuba (PMT) se mettent à l'eau au niveau de la digue ouest et procèdent à l'inspection à l'aide de moyens de signalisation et d'appareils photo immergeables permettant de prendre des photos géoréférencées.

Figure 1. Illustration du suivi de la digue réalisé le 13 février 2024 par les équipes de CREOCEAN

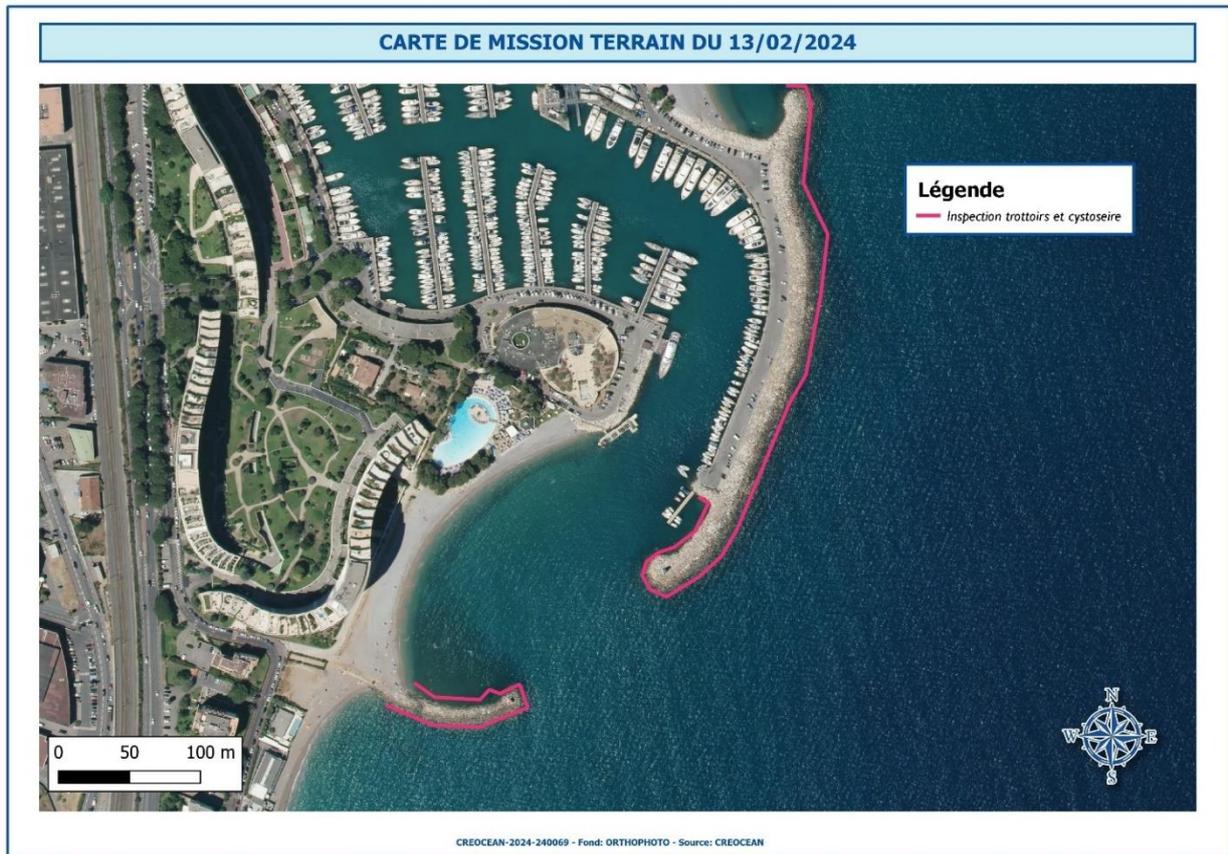
Figure 2. Tracé de l'inspection des digues réalisée par CREOCEAN (2024)

Le suivi des deux digues du port de Marina Baie des Anges a été réalisé par les équipes de CREOCEAN le 13 février 2024. Le tracé du suivi est présenté sur la figure ci-dessous.

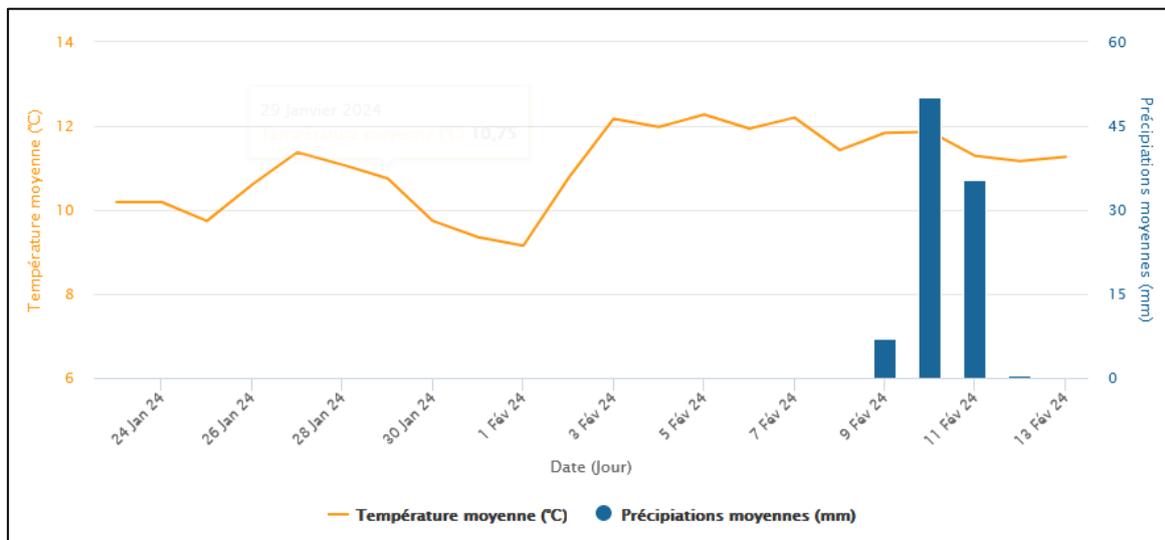
Figure 6. Température et précipitations des jours précédents la mission de terrain

Les conditions lors de la mission étaient bonnes avec une faible couverture nuageuse, une température moyenne de 11,5°C et moins de 10 km/h de vent. De fortes précipitations sont survenues les 10 et 11 février 2024 qui ont impacté la visibilité dans l'eau lors du suivi.

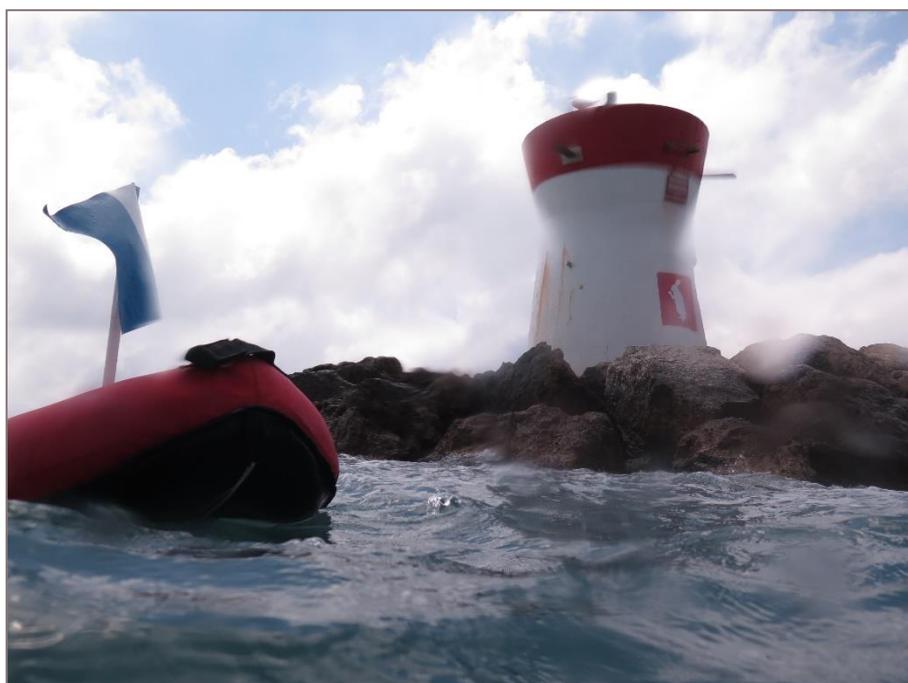
Les plongeurs en palmes, masque, tuba (PMT) se mettent à l'eau au niveau de la digue ouest et procèdent à l'inspection à l'aide de moyens de signalisation et d'appareils photo immergeables permettant de prendre des photos des espèces observées.

Figure 1. Illustration du suivi de la digue réalisé le 03 juillet 2024 par les équipes de CREOCEAN

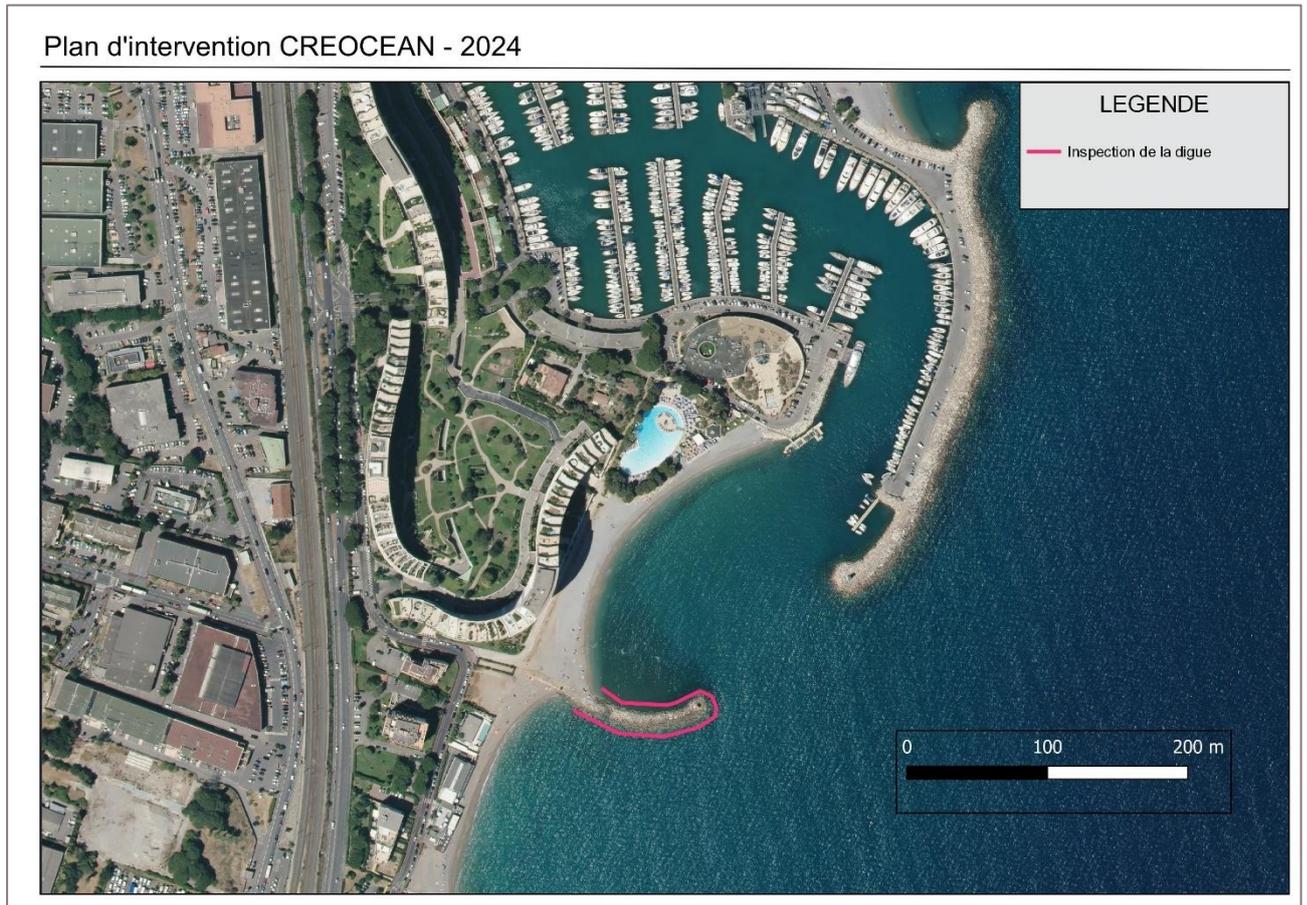
Figure 2. Tracé de l'inspection de la digue sud réalisée par CREOCEAN (2024)

Le tracé du suivi est présenté sur la figure ci-dessous.

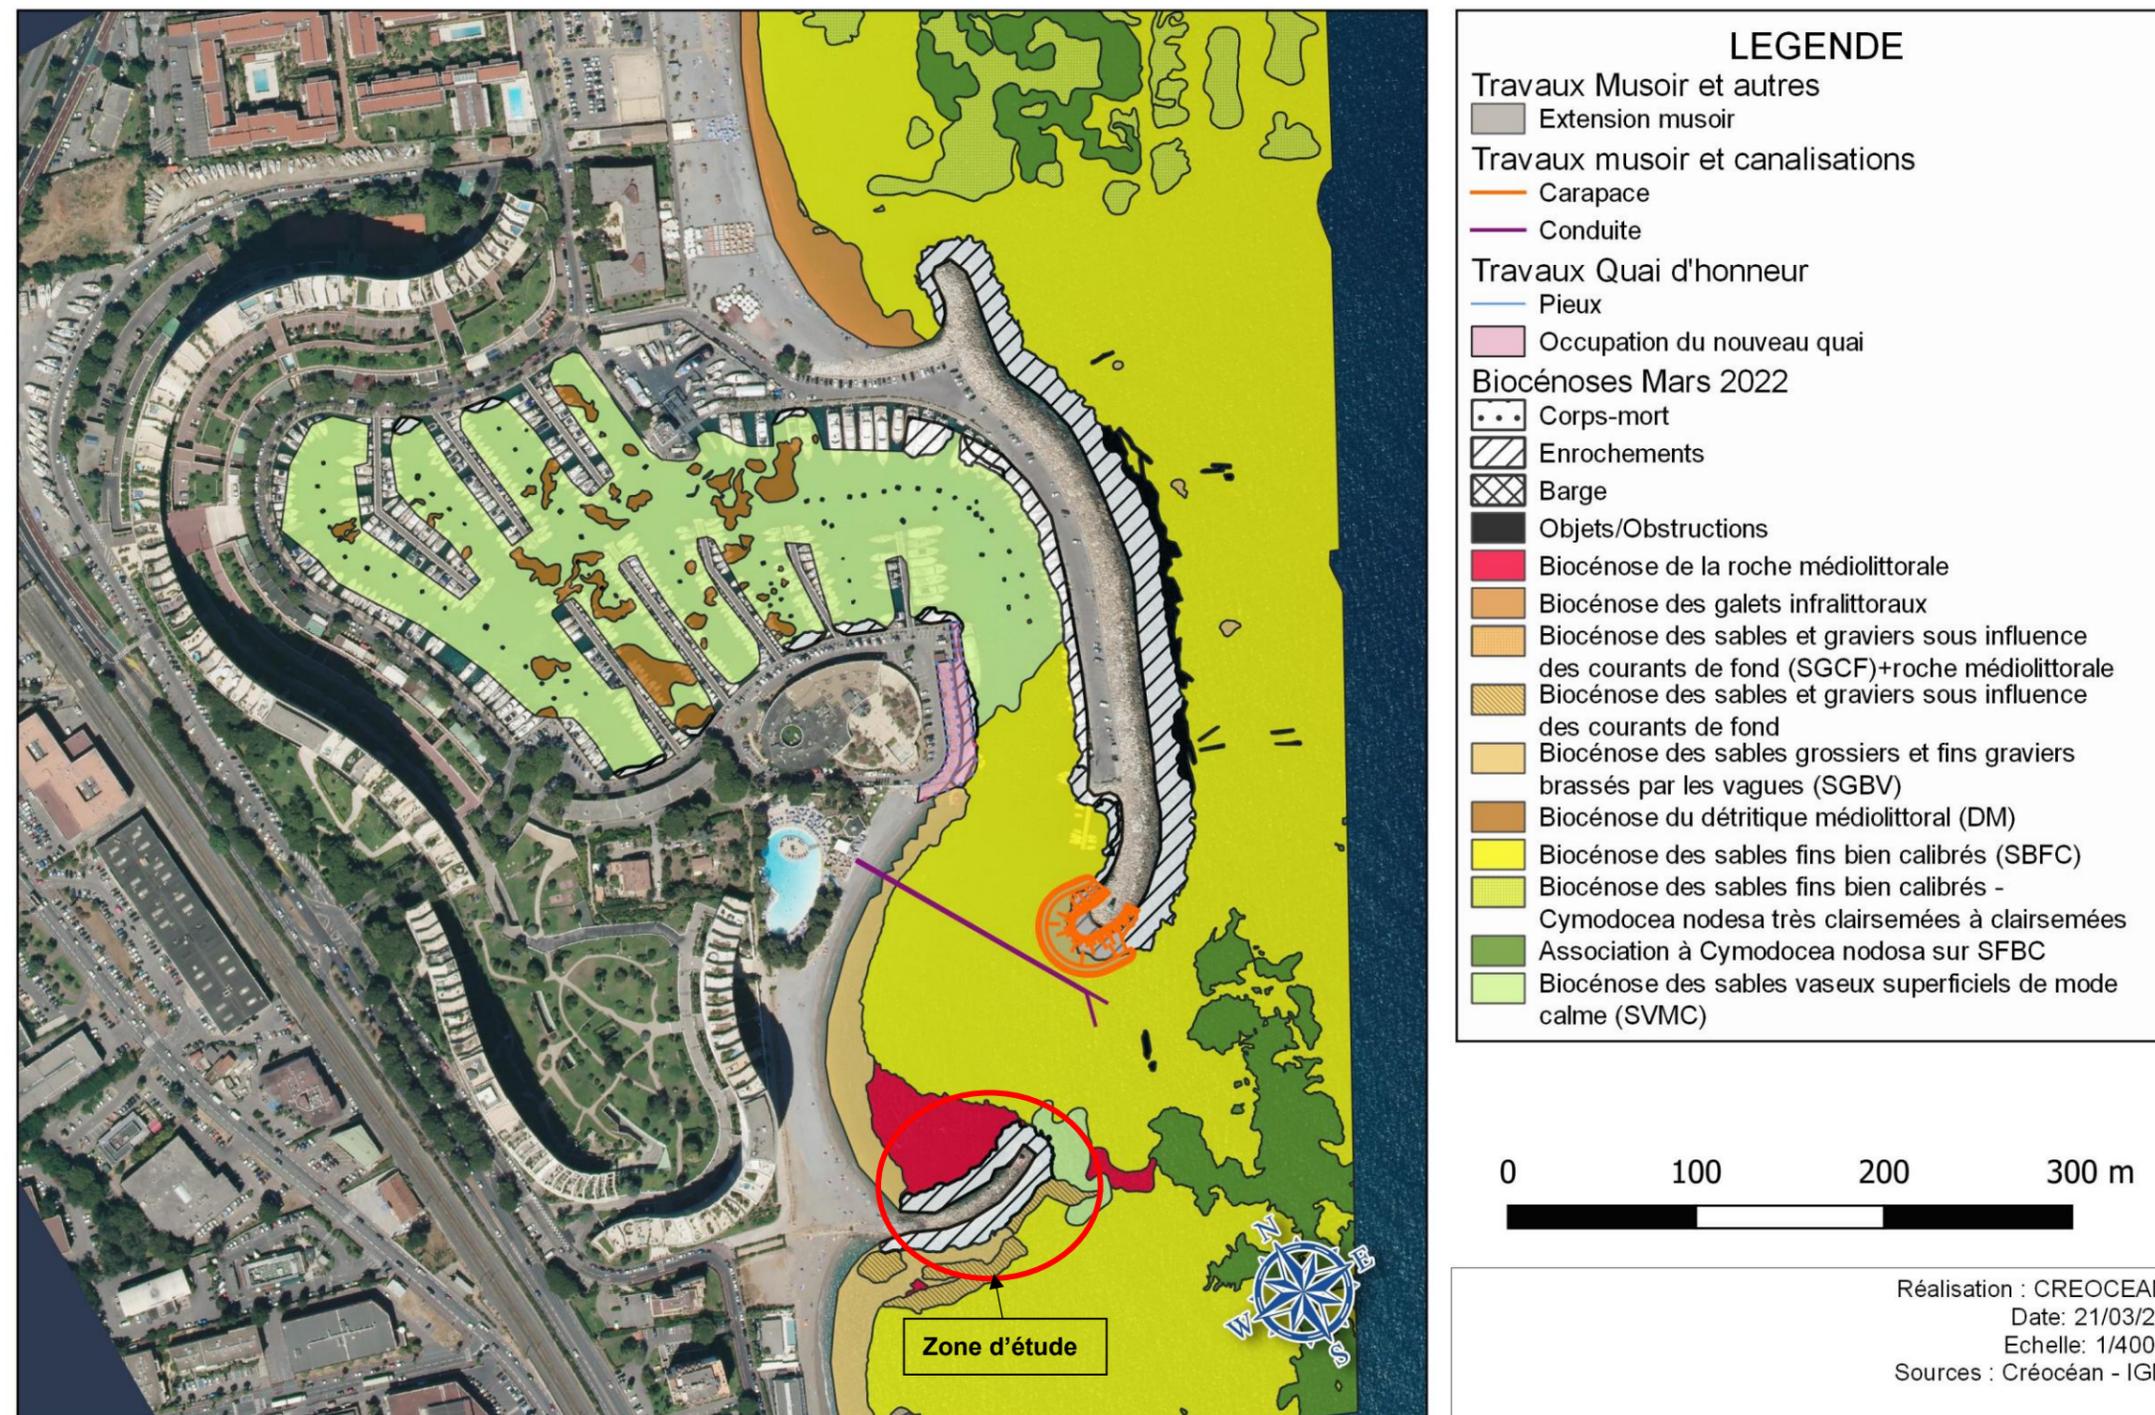
Figure 3. Cartographie de la nature des fonds du port de Marina Baie des Anges

Une cartographie de la zone a été réalisée dans le cadre du projet en 2022. La méthodologie employée était basée sur une acquisition au sonar multifaisceaux, des vérités terrain en plongée, et des prélèvements de sédiments pour caractériser la nature des fonds.

A partir de la cartographie préliminaire des natures des fonds et l'analyse plus approfondie des photographies sous-marines, une interprétation a été réalisée en termes de biocénose. Celle-ci est basée sur la typologie EUNIS des biocénoses benthiques de Méditerranée. Les résultats de cette cartographie sont présentés dans la figure suivante. Cette carte permet également de localiser les objets/structures anthropiques observés sur le site.

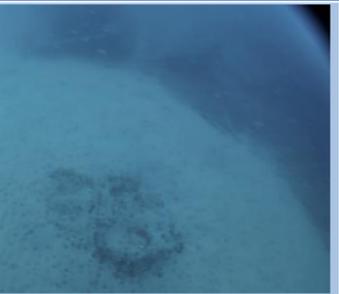
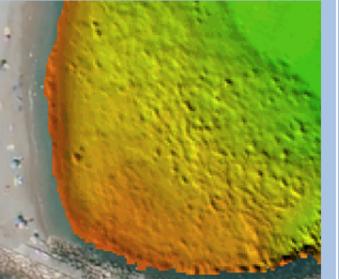
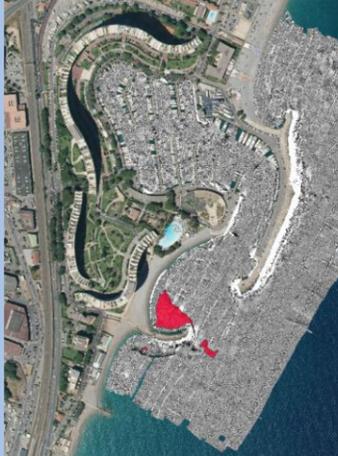
Nature	Description / hypothèses	Faciès acoustique	Photographie sous-marine	Extrait bathymétrique	Localisation
<p>Biocénose de la roche médiolittorale</p>	<p>Les biocénoses de roche méridionale sont observées autour de la digue Sud et en particulier dans l'avant-port. Il se caractérise par un faciès avec de grande variation d'intensité sur l'imagerie sonar (forte réflectivité des roches et zones d'ombre sans réflectivité).</p> <p>La bathymétrie met également en évidence des zones en relief (rugosité) associée aux secteurs d'observations de cette biocénose.</p> <p>Ce faciès se retrouve aussi de manière ponctuelle à l'extrémité sud-ouest du site sous forme de blocs partiellement recouvert d'hermelles et d'algues brunes.</p>

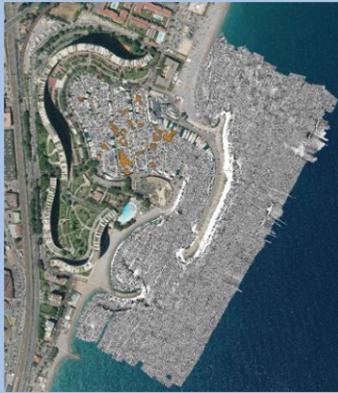
Nature	Description / hypothèses	Faciès acoustique	Photographie sous-marine	Extrait bathymétrique	Localisation
<p>Biocénose des sables et graviers sous influence des courants de fond (SGCF)</p>	<p>Sur l'imagerie sonar, Des rides sédimentaires sont visibles localement sur la zone d'étude. Elles sont caractérisées par un faciès hétérogène très nettement délimité du faciès adjacent qui présente une forte réflectivité. Aucun prélèvement n'a été réalisé dans ce faciès mais ce type de figure sédimentaire est associé à des sédiments de nature sableuse.</p> <p>Les rides sédimentaires sont également observées sur la bathymétrie maillée à 0,5 m.</p> <p>Ces rides sont présentes majoritairement au sud de la zone et sur une moindre surface au nord.</p>

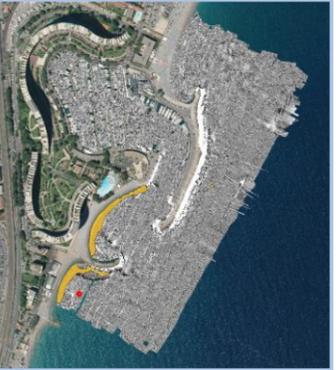
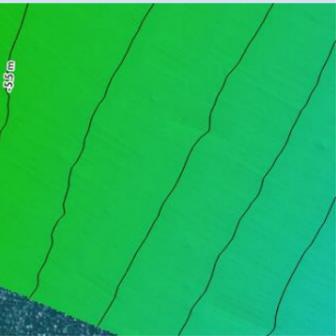
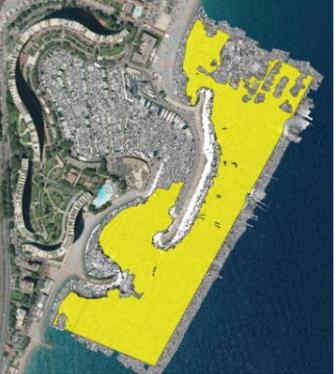
<p>Photo 1136</p>

<p>Biocénose des sables fins bien calibrés</p>	<p>Le faciès acoustique associé est relativement homogène, de faible rugosité et présentant une réflectivité moyenne. Les prélèvements indiquent des sédiments de nature sableuse, principalement sables fins, légèrement envasés.</p> <p>Les photographies sous-marines montrent de nombreuses traces biogéniques sur le fonds soulignant le contenu vaseux de ce faciès. Elles mettent aussi en évidence de nombreuses figures</p>

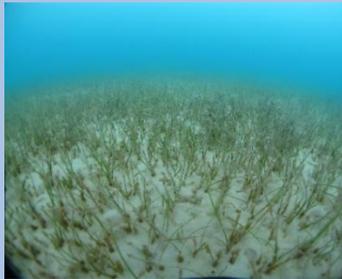
Photo 1194

Nature	Description / hypothèses	Faciès acoustique	Photographie sous-marine	Extrait bathymétrique	Localisation
Association à <i>Cymodocea nodosa</i> sur SFBC (Sables fins bien calibrés)	<p>Un faciès présentant un aspect ramifié et de réflectivité moyenne à forte dont les limites sont assez nettes avec le faciès adjacent plus clair.</p> <p>La résolution/précision du levé bathymétrique ne permet pas de mettre en évidence une quelconque variation associée à cette biocénose par rapport aux sables fins bien calibrés.</p> <p>L'aspect ramifié facilement reconnaissable est typique de la présence d'herbiers sur le fond marin.</p> <p>Les observations faites par plongée confirment la présence d'herbiers de <i>Cymodocea nodosa</i> relativement denses sur fond de sable fin.</p> <p>Ces plantes marines submergées ont été mises en évidence au nord de la zone d'étude, en dehors de l'enceinte portuaire.</p>

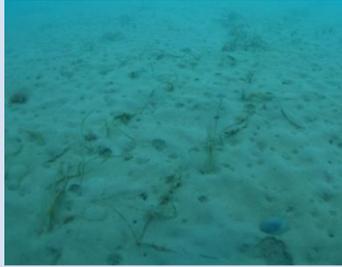
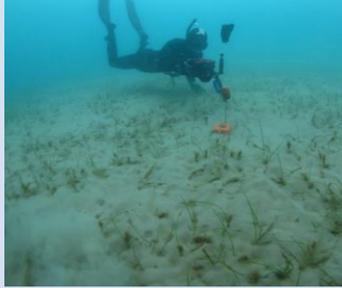
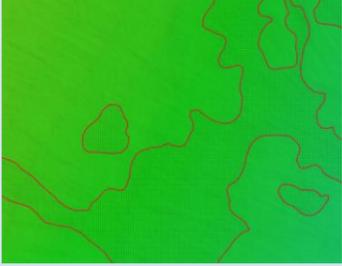
Photo 1193

Biocénoses des sables fins bien calibrés + Association à <i>Cymodocea nodosa</i> clairsemées	<p>A proximité des biocénoses identifiées comme étant associées à l'Association à <i>Cymodocea nodosa</i> sur SFBC un autre faciès présente une réflectivité faible mais avec une certaine rugosité et de légères ramifications est observées sur le même secteur (Nord du site).</p> <p>De même que pour la biocénose précédemment décrite, la bathymétrie ne met pas en avant de variation notable par rapport à la biocénose de SFBC observée autour.</p> <p>Les photographies sous-marines indiquent la présence d'herbiers à <i>Cymodocea nodosa</i> clairsemés à très clairsemés sur un fond de sable fins légèrement envasés.</p>

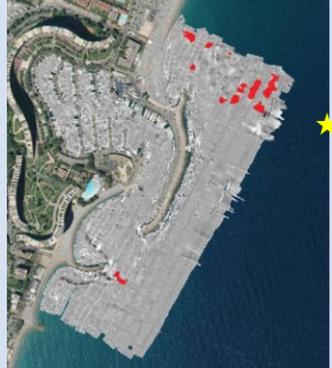
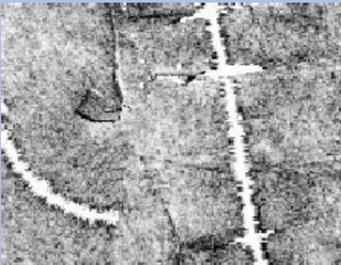
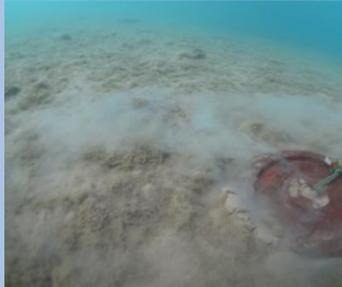
Photo 1159

Biocénose des sables vaseux superficiels de mode calme (SVMC)	<p>Cette biocénose est associée à une réflectivité faible à moyenne. Elle n'est observée pratiquement que dans l'enceinte portuaire, zone abritée. L'imagerie acoustique met également en évidence de nombreuses traces de remaniement sans doute lié au mouvement des navires dans des zones de très petits fonds.</p> <p>La bathymétrie met en évidence des zones de remaniements en particulier dans la partie ouest du port.</p> <p>Les observations faites en plongée soulignent une dominance assez nette des sédiments vaseux et un fort recouvrement algal.</p>

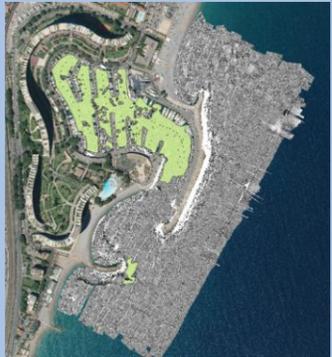
<p>Photo 9461</p>

Nature	Description / hypothèses	Faciès acoustique	Photographie sous-marine	Extrait bathymétrique	Localisation
Enrochement	<p>L'imagerie acoustique associée aux enrochements présente un aspect rugueux de forte réflectivité dont la limite est très nette avec le faciès adjacent. De nombreuses zones d'ombre sont identifiées et typiques d'un faciès rocheux.</p> <p>Les zones d'enrochement sont situées le long des digues.</p> <p>Ce faciès étant anthropique, il n'est associé à aucune biocénose bien que les espèces benthiques des substrats rocheux (roche médiolittorale) puissent y être observés.</p>

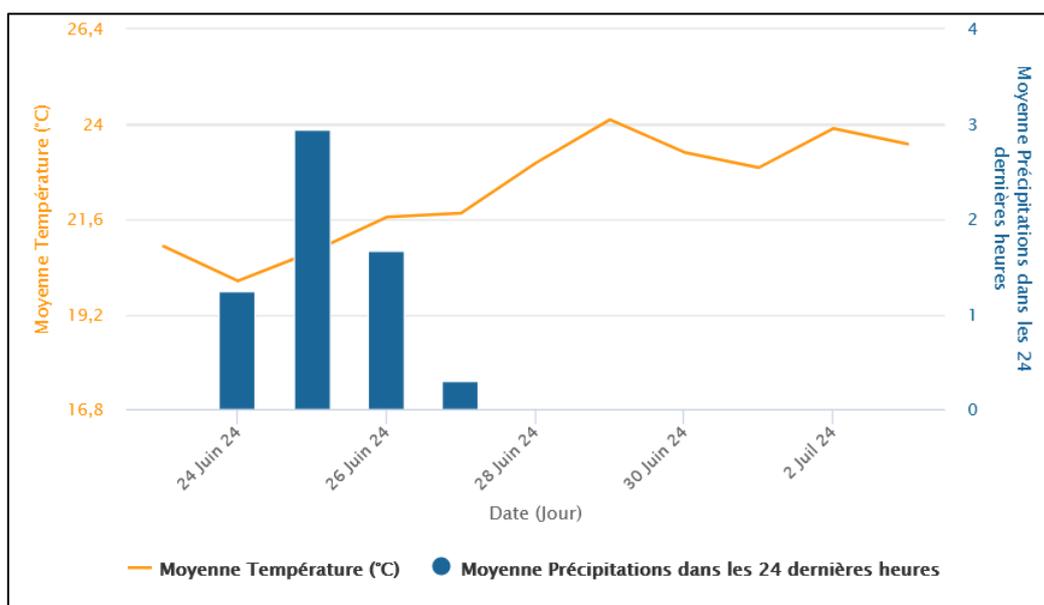
Figure 4. Température et précipitations des jours précédents la mission de terrain

Les conditions lors de la mission étaient relativement bonnes avec un temps relativement chaud et sec les 10 jours précédant le suivi. Néanmoins une houle relativement importante a pu être observée avec des vagues de près de 1 m de hauteur, réduisant ainsi la visibilité dans l'eau.

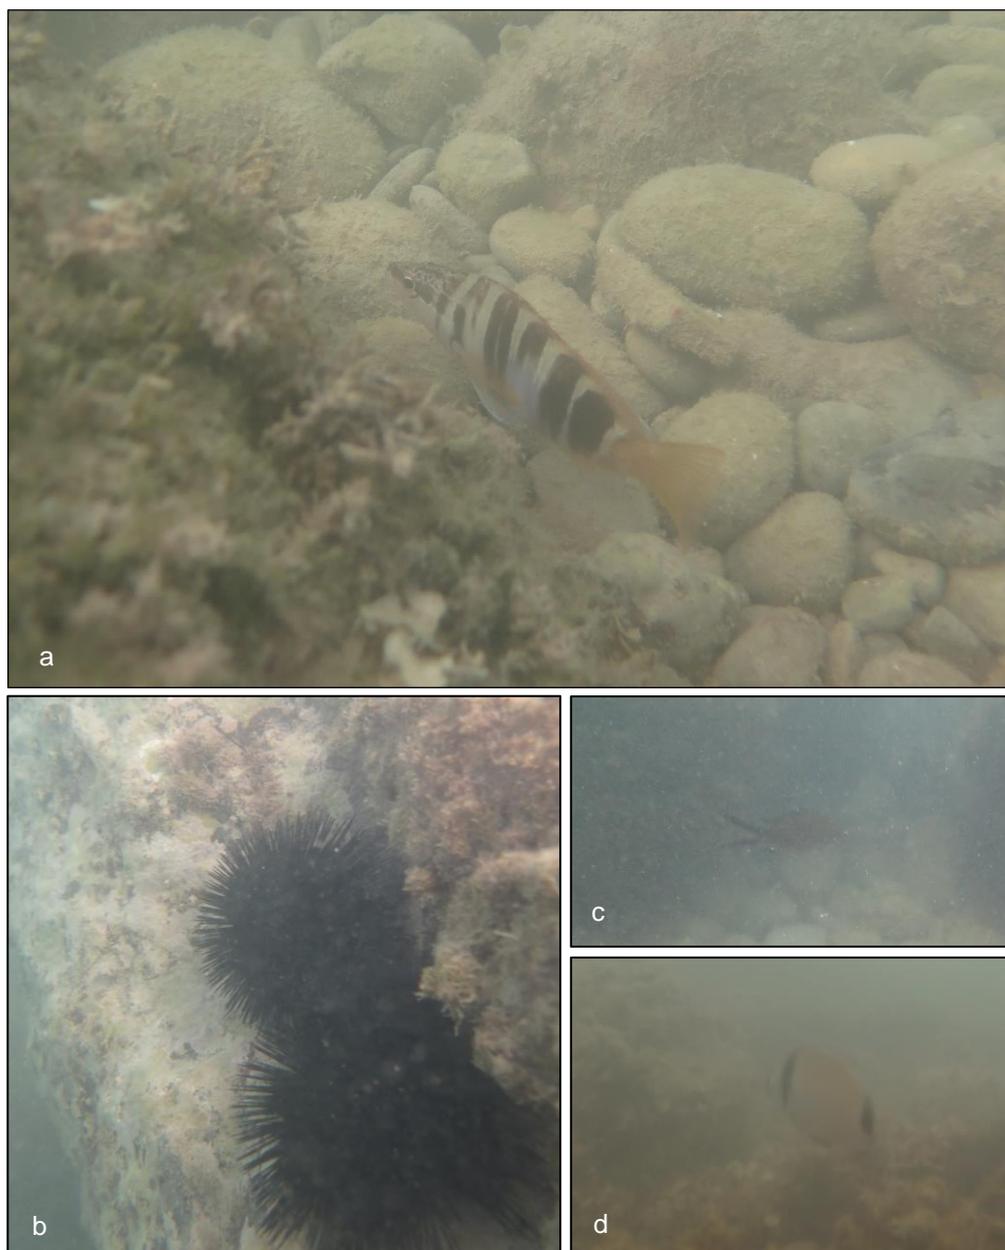
Figure 6. Illustrations des espèces observées lors de la mission de terrain (a : serran écriture, b : oursin violet, c : castagnole, d : sar à tête noire). ©CREOCEAN

Lors de ce suivi aucune espèce protégée ou patrimoniales n'ont été observées. D'autres espèces ont été observées : serran écriture (*Serranus scriba*), oblade (*Oblada melanura*), bogue (*Boops boops*), sar à tête noire (*Diplodus vulgaris*), castagnole (*Chromis chromis*), oursin violet (*Paracentrotus lividus*), méduse pélagique (*Pelagia noctiluca*) et crénilabre tanche (*Symphodus tinca*).
