DELEGATION DE SERVICE PUBLIC MARINA BAIE DES ANGES

ETAT DES LIEUX SUBAQUATIQUE TRAVAUX SUR PLAN D'EAU

Etat des lieux subaquatique

Diagnostic visuel de la digue et de la contre-digue du port de Marina Baie des Anges

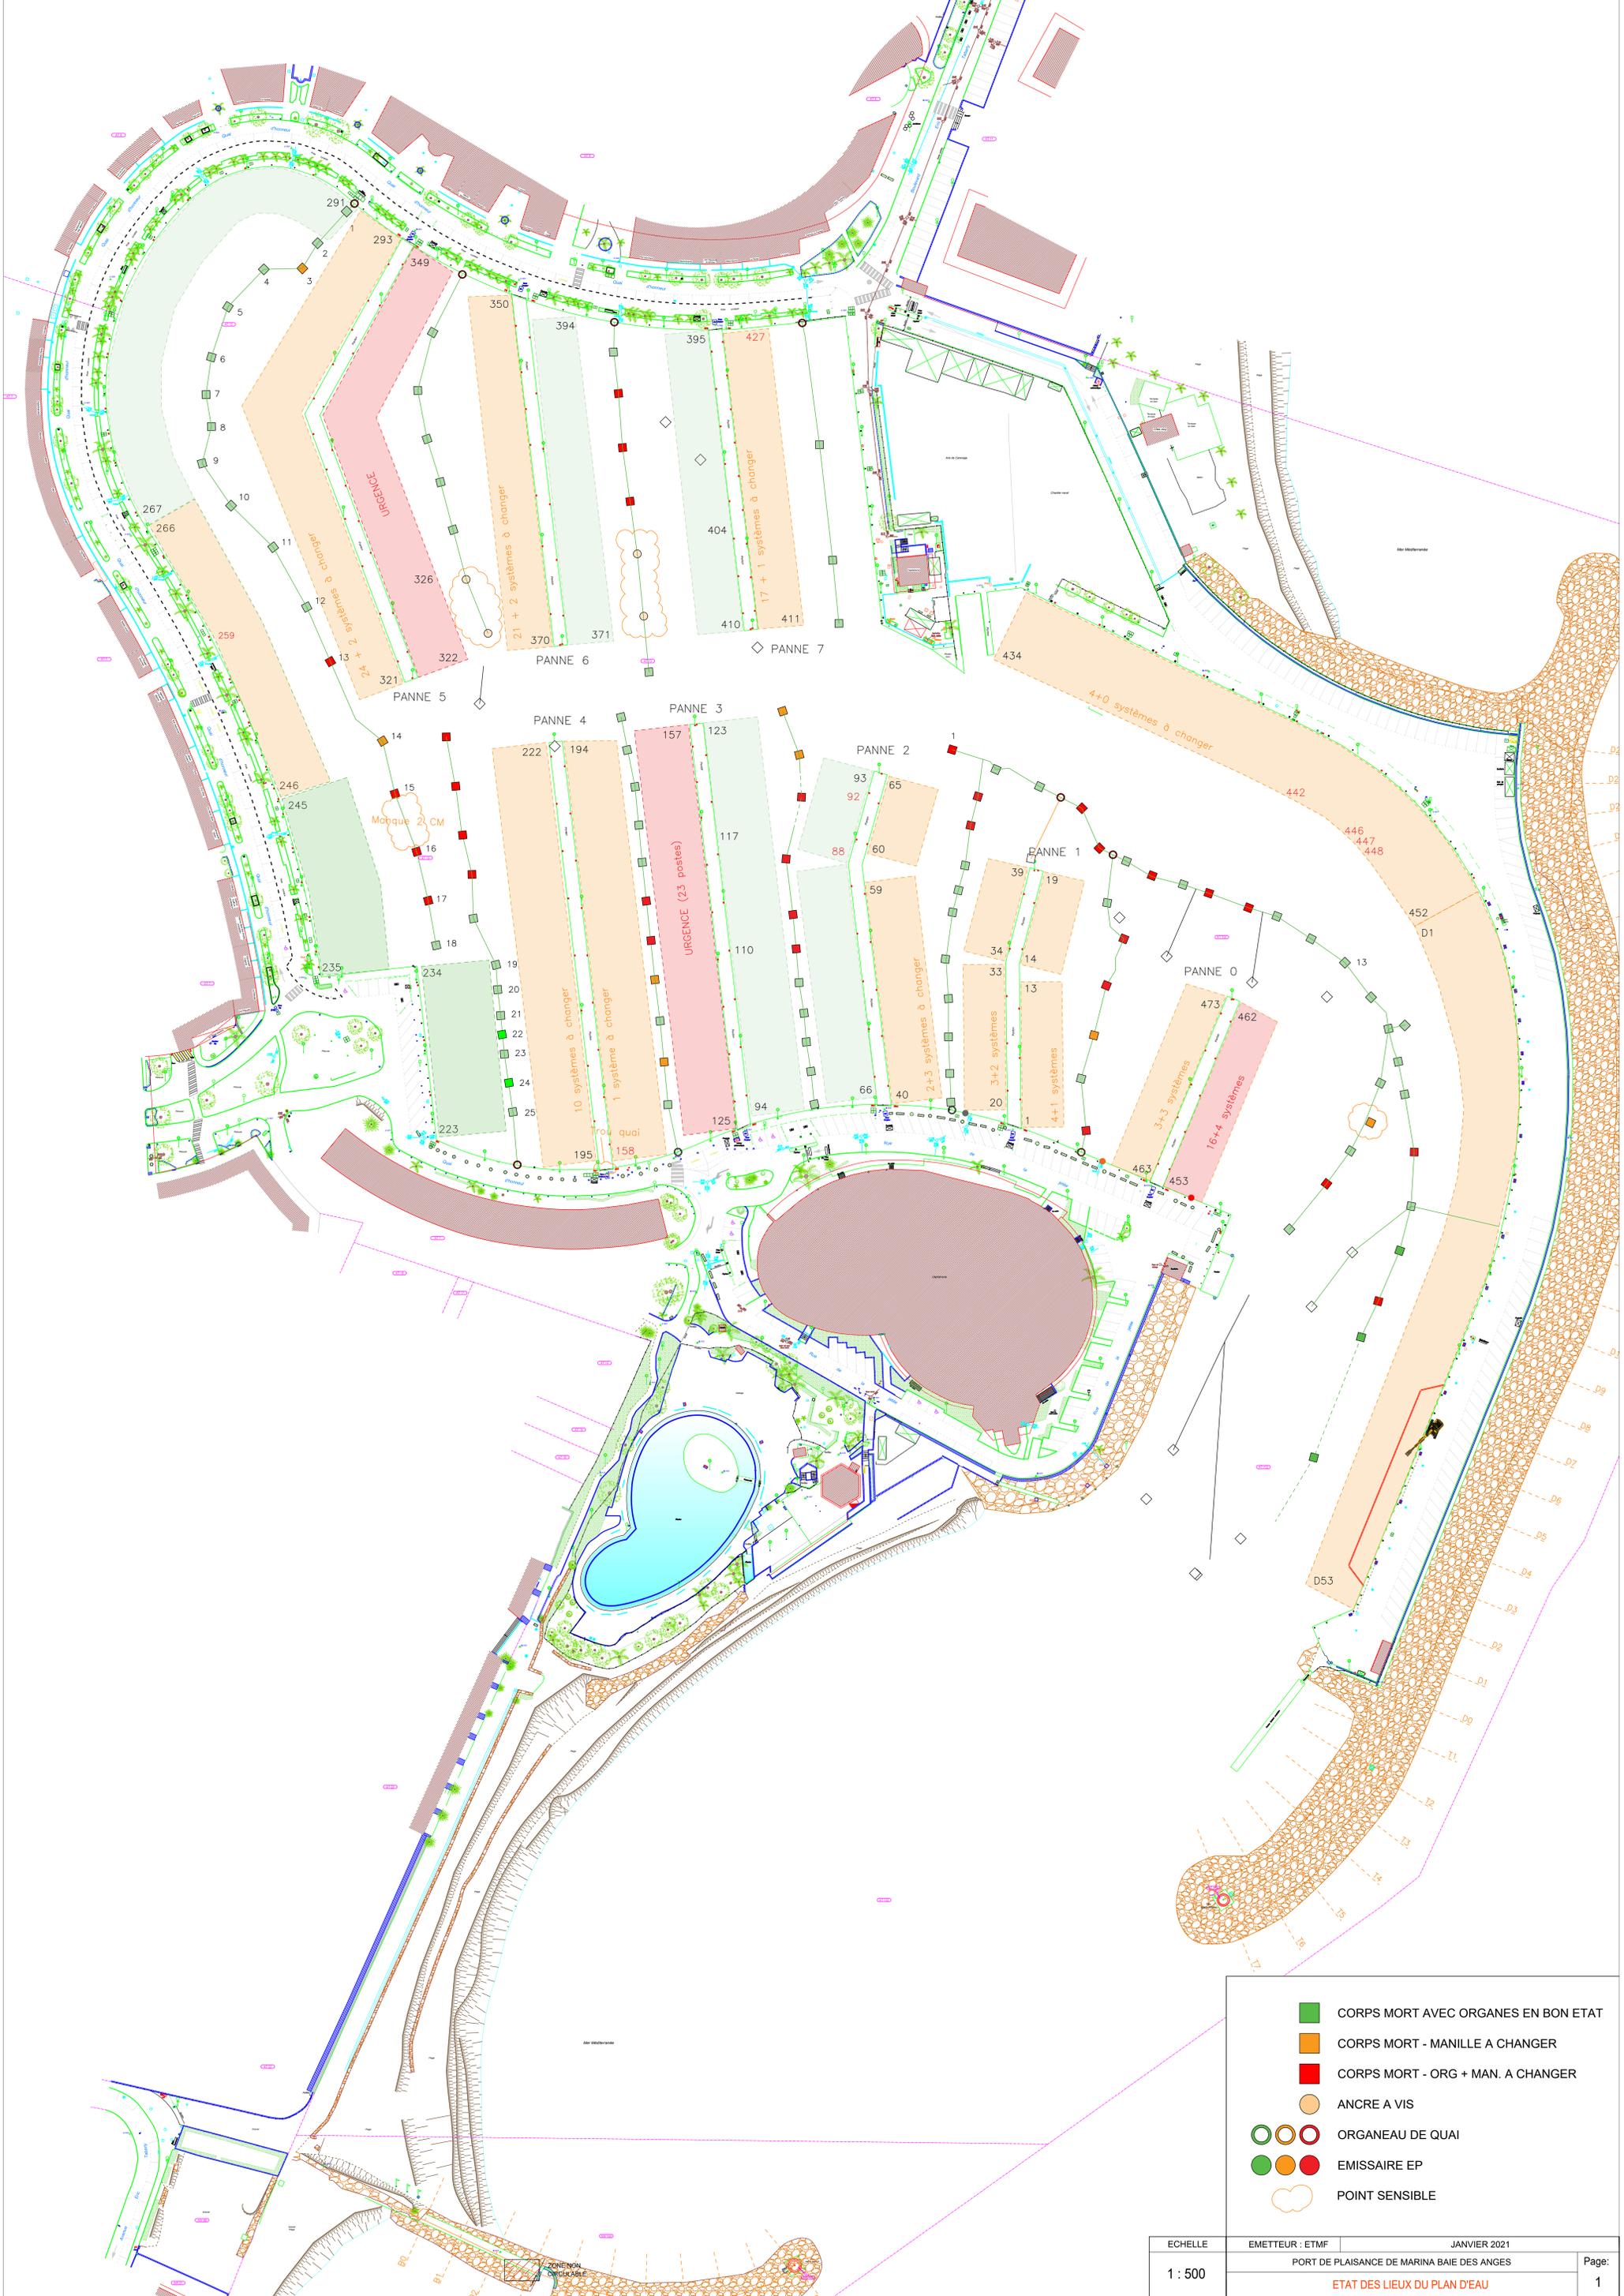
- CORPS MORT AVEC ORGANES EN BON ETAT
- CORPS MORT - MANILLE A CHANGER
- CORPS MORT - ORG + MAN. A CHANGER
- ANCRE A VIS
- ORGANEAU DE QUIAI
- EMISSAIRE EP
- POINT SENSIBLE

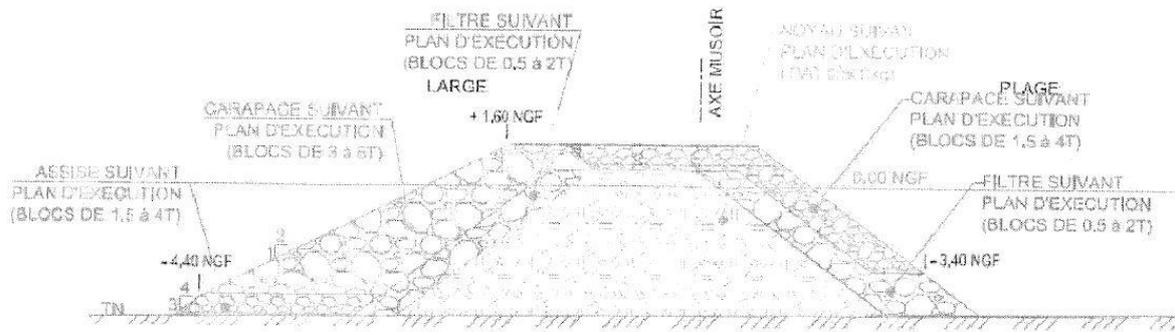
Figure 2 Coupe type contre digue

A l'enracinement de la contre digue, nous constatons l'existence de cadre béton en très mauvais état, comportant de nombreuses fissures et où l'on voit les aciers de structure complètement érodés. Nous constatons un manque flagrant d'entretien. Cet ouvrage pluvial se jette au premier tiers de la digue côté large cet ouvrage est protégé de de chaque côté par des d'enrochements de type calcaire.de 1t/2t.

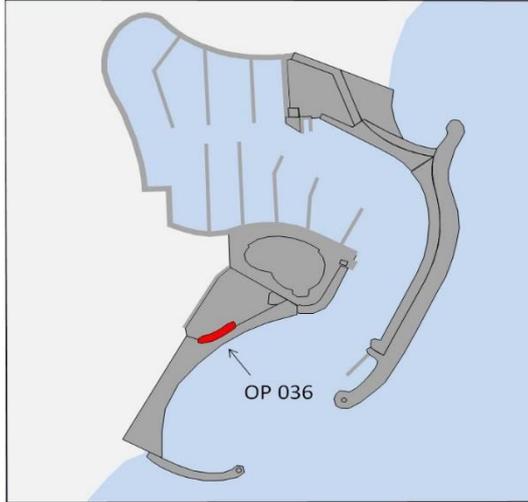
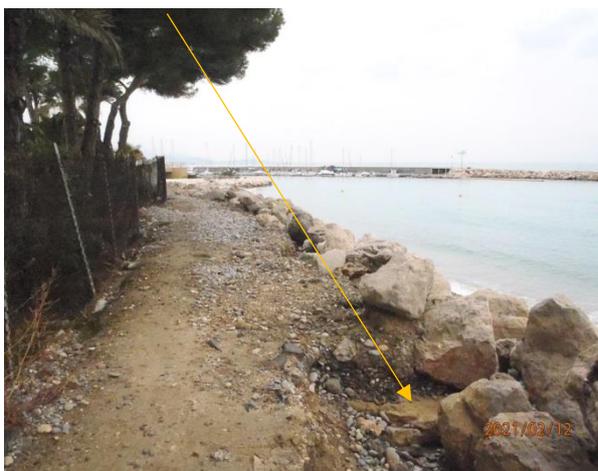
Nous constatons un ouvrage vertical de protection de la piscine constituée d'énrochements de type calcaire de 1t/3t se trouvant à l'arrière de la plage avec un talus de l'ordre $\frac{1}{2}$ et d'une longueur de ± 45 ml à la côte de ± 3.00 NGF, cet ouvrage de protection est confectionné à sa base de blocs béton rectangulaires surmonté d'énrochements calcaires de 1 à 3 Tonnes, quelques énrochements sont positionnés en pied de l'ouvrage à moitié ensevelis par les galets

Nous constatons côté OUEST une désorganisation du talus sur environ 8 ml, quelques énrochements sont en équilibre instable, il existe un risque potentiel d'accident en période estivale

Nous conseillons vivement le MO de prévoir une réparation urgente de la zone

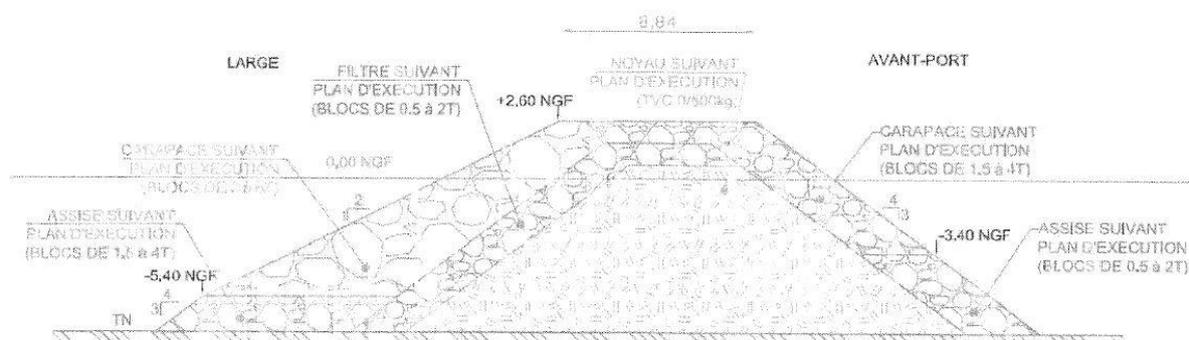
Figure 3 Coupe type section musoir

Nous constatons une digue constituée d'encrochements de type calcaire, de 1t/4t, côté intérieur avec un talus de l'ordre de 4/3 et d'une longueur de ± 120 ml à la cote de ± 2.60 NGF. Il n'est pas constaté de glissement et ou de crevasse, seules quelques petits encrochements ont été poussés par les vagues sur environ 5 ml, il n'y a pas de glissement du talus constaté à cet endroit l'ouvrage en lui-même s'est un peu affaissé par la perte de fine du corps de digue. Nous constatons un musoir désorganisé le talus n'est plus marqué une partie de la berme est affaissée faisant apparaître un genre de talus qui n'est plus marqué comme il devrait l'être. **Nous conseillons vivement le MO de prévoir un entretien dans les trois à cinq ans à venir.**

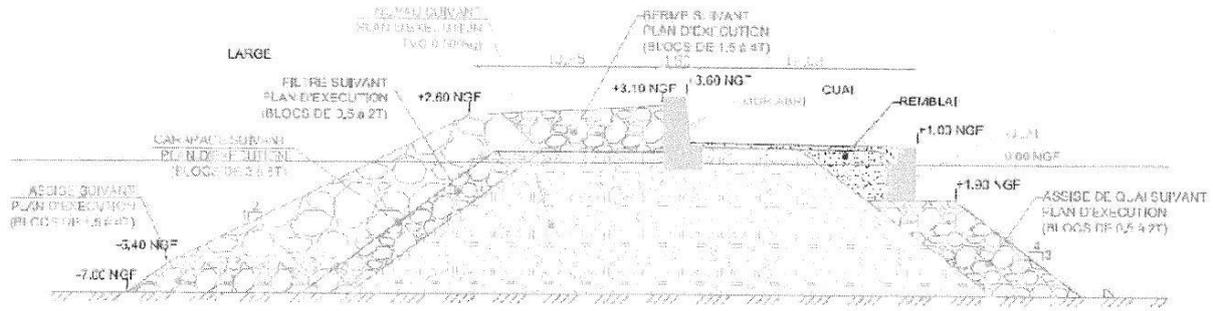
Figure 4 Coupe type Section Courante

Nous constatons une carapace qui est constituée d'enrochements de type calcaire de 2t/6t. Avec un talus de l'ordre de 3/2 de bonne homogénéité générale et n'amenant pas de désordres particuliers,
